Caractérisation du ruisseau Paradis Note technique

CARACTÉRISATION DU RUISSEAU PARADIS

Note technique

L'Association des résidents du lac Nicolet (ARLN)

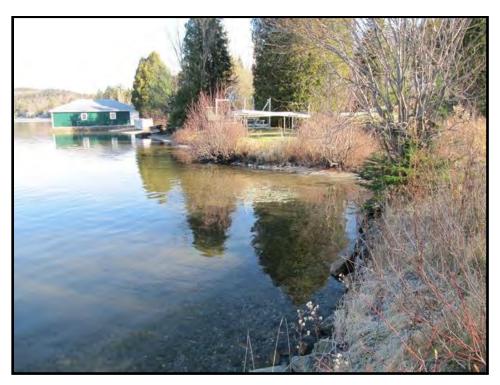
Photo 1. Embouchure du ruisseau Paradis.

L'embouchure du ruisseau Paradis présente des caractéristiques intéressantes pour la fraie du touladi (présence de gravier, apport en eaux fraîches et bien oxygénées). Ainsi, il pourrait être envisagé d'aménager des frayères dans ce secteur du lac. Cependant, une étude plus approfondie du littoral et de son potentiel d'habitat serait nécessaire avant d'aménager ces frayères.

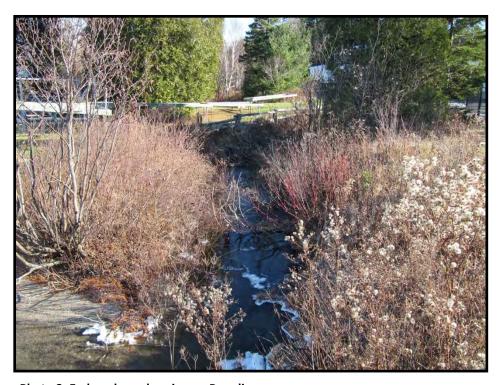
Photo 2. Embouchure du ruisseau Paradis.

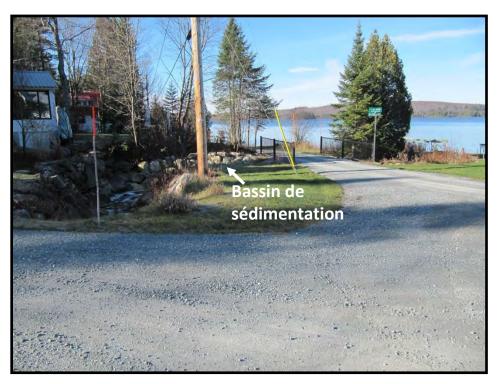
Photo 3. Intersection de la rue Paradis (bassin de sédimentation).

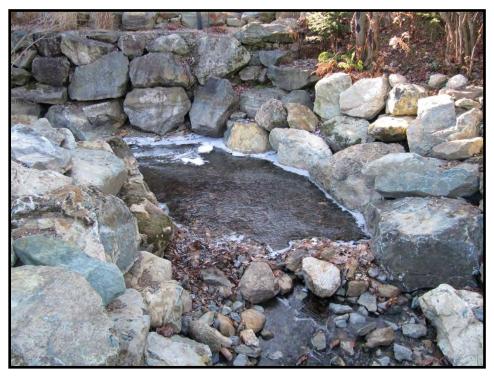
Le bassin de sédimentation aménagé à l'intersection de la rue Paradis (figure 3) est beaucoup trop petit pour retenir les sédiments fins. En effet, pour qu'un bassin soit efficace, l'eau doit y séjourner entre 12 et 24 heures. Or, le temps de séjour actuel du bassin est d'au plus quelques secondes, voire une ou deux minutes. En période de crue, nous estimons le débit du ruisseau Paradis à environ 200 litres par seconde. Dans ces conditions, le bassin devrait avoir une dimension de 8 640 mètres cubes (2m x 50m x 80m) pour avoir un temps de rétention minimal, soit de 12 heures. Force est de constater que l'espace disponible est donc nettement insuffisant pour aménager un bassin à cet endroit. Par ailleurs, il est plutôt recommandé de travailler à la source du problème.

Photo 4. Bassin de sédimentation.

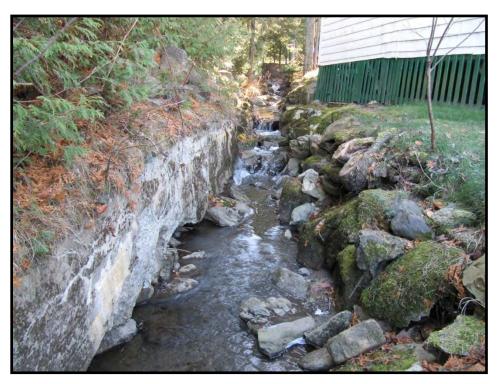
Photo 5. Ruisseau longeant les bâtiments (résidences et garages).

La forte proximité des bâtiments par rapport au ruisseau, entre la rue Paradis et le chemin Gosford, fait en sorte que le couvert végétal riverain est souvent inadéquat ou encore totalement absent. Les biens meubles devraient donc être entreposés à l'extérieur de la bande riveraine et celle-ci devrait être végétalisée.

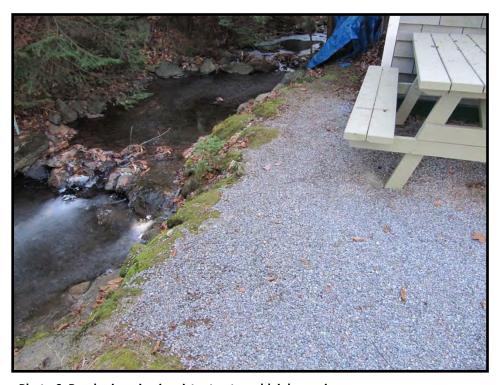
Photo 6. Bande riveraine inexistante et remblai de gravier.

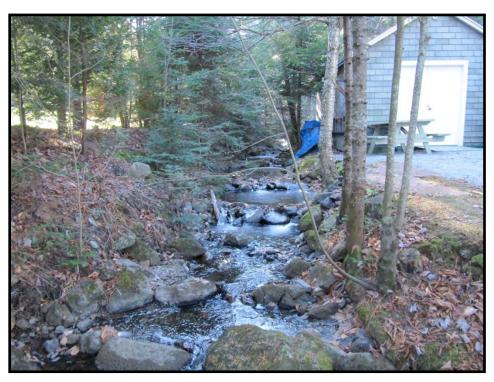
Photo 7. Alternance de seuils et de fosses.

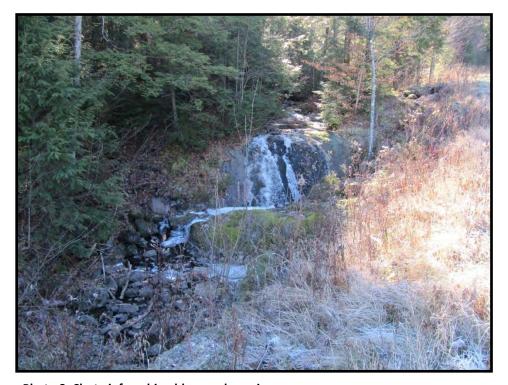
La présence d'une chute naturelle près du chemin Gosford limite la montaison de la truite brune dans le ruisseau. Son passage est donc limité à la partie aval du ruisseau. Bien que cette section présente des caractéristiques intéressantes (alternance de seuils et de fosses, lit de gravier grossier), elle constitue également la partie du ruisseau qui est davantage affectée par les perturbations d'origine humaine (rives enrochées, présence de murets de béton, section canalisée, absence de bande riveraine). En ce sens, il est recommandé d'évaluer le potentiel des autres ruisseaux qui alimentent le lac avant d'entreprendre d'éventuels travaux d'aménagement de frayère dans ce secteur.

Photo 8. Chute infranchissable pour les poissons.

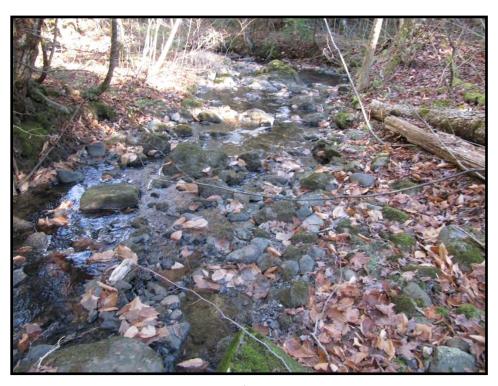
Photo 9. Ruisseau Paradis en milieu boisé.

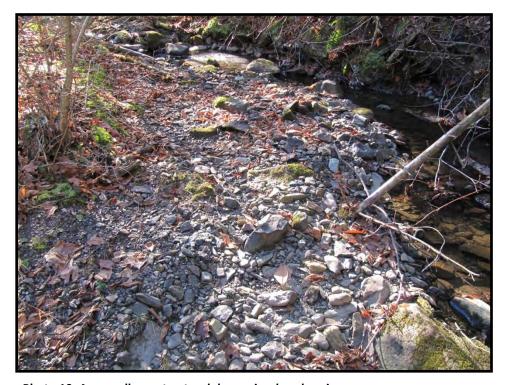
Photo 10. Amoncellement naturel de gravier dans le ruisseau.

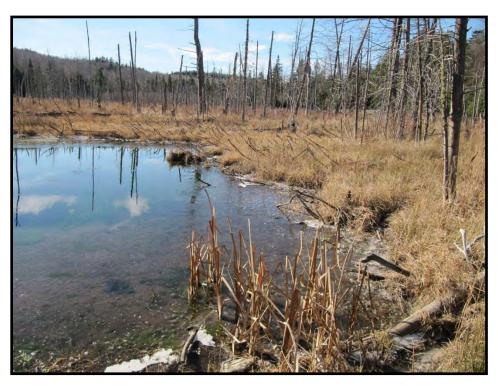
Photo 11. Milieu humide.

Finalement, il est recommandé de suivre l'activité des castors à la sortie du milieu humide. En effet, la construction d'un nouveau barrage, et éventuellement son bris, pourrait engendrer une arrivée massive de sédiments.

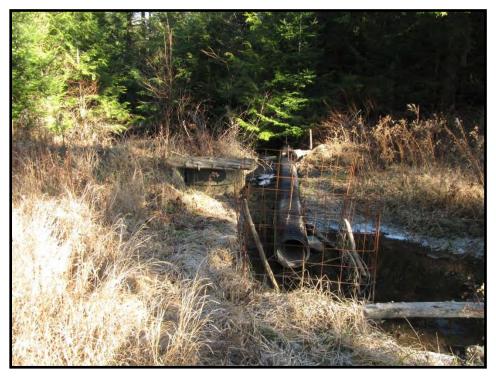
Photo 12. Vestiges du barrage et cube Morency.

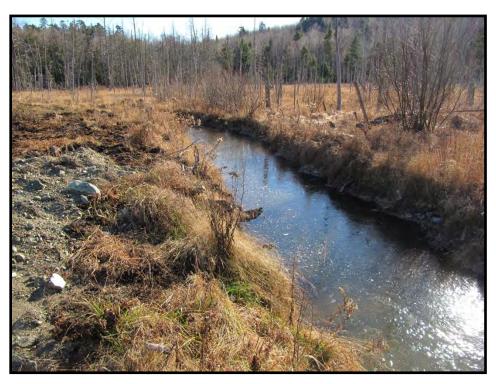
La borne sèche aménagée dans le milieu humide (figure 4) fait office de bassin de sédimentation pour les eaux provenant du chemin Gosford, ce qui est un très bon point. Cependant, les travaux ont été effectués sans mesure de contrôle de l'érosion adéquate. Puisque l'implantation de la végétation naturelle y semble difficile, la tourbe excavée devrait être réensemencée à l'aide d'espèces indigènes (ex. : mélange Indigo pour milieux humides). De plus, l'accès de gravier devrait être nivelé de façon à diriger les eaux de ruissellement vers la zone végétalisée et non vers l'eau libre. Finalement, un boudin de rétention en laine de bois devrait être installé entre l'accès de gravier et l'eau libre, dans le but d'éviter tout apport en sédiments via les eaux de ruissellement.

Photo 13. Excavation dans le milieu humide (borne sèche).

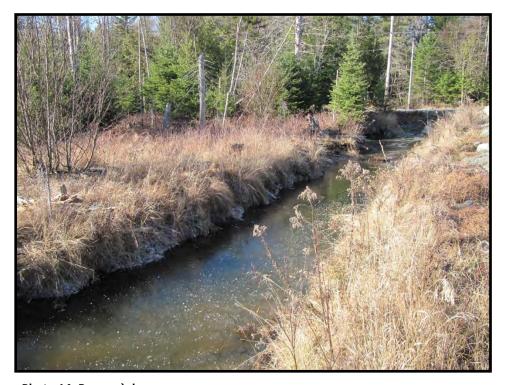
Photo 14. Borne sèche.

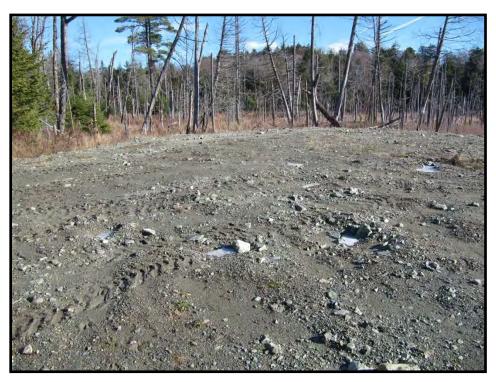
Photo 15. Accès à la borne sèche.

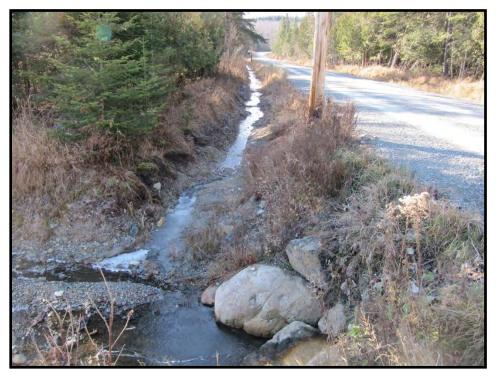
Photo 16. Fossé du chemin Gosford (côté est)

Cependant, puisque les fossés sont stables et très bien végétalisés, ils ne doivent surtout pas être creusés (la végétation des talus doit être maintenue). Par ailleurs, des <u>boudins de rétention</u> en laine de bois de 12 po de diamètre devraient préalablement être installés dans les fossés

avant de procéder à la réfection de la chaussée. Ces derniers capteront les sédiments émis pendant les travaux et empêcheront qu'ils soient acheminés vers le lac.

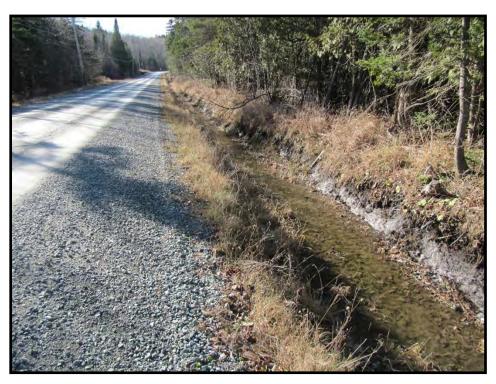
Photo 17. Fossé du chemin Gosford (côté ouest)

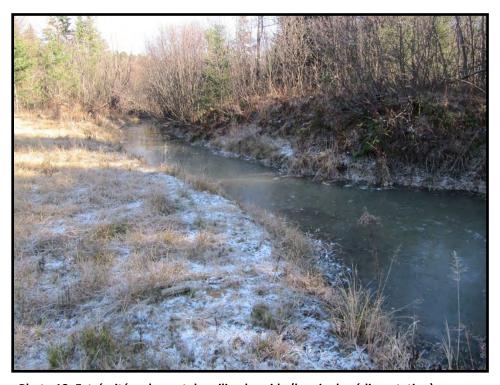
Photo 18. Extrémité sud-ouest du milieu humide (bassin de sédimentation)

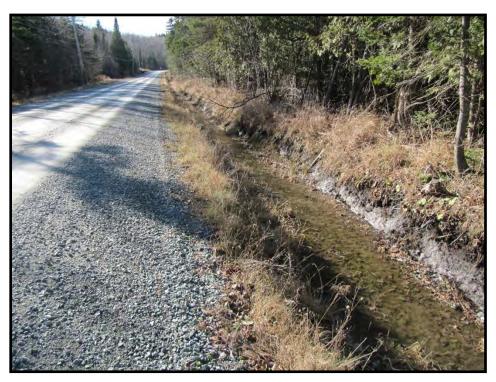
Photo 19. Bassin de sédimentation

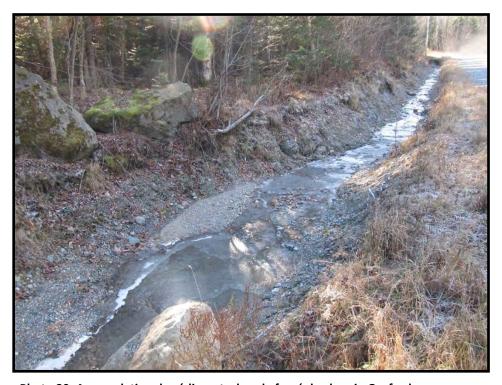
Photo 20. Accumulation de sédiments dans le fossé du chemin Gosford (en amont du milieu humide).

À l'heure actuelle, la borne sèche et le bassin de sédimentation existant permettent de retenir une part importante des sédiments fins provenant de l'érosion du chemin et des fossés. Cependant, il est recommandé d'aménager 4 trappes à sédiments (voir également la fiche technique du seuil de rétention) dans les fossés en amont de ces bassins de façon à intercepter les sédiments grossiers (figure 4). Ces trappes augmenteront l'efficacité des bassins et leur durée de vie. Elles devront toutefois être nettoyées régulièrement, c'est-à-dire avant que les sédiments n'atteignent la moitié de leur volume.

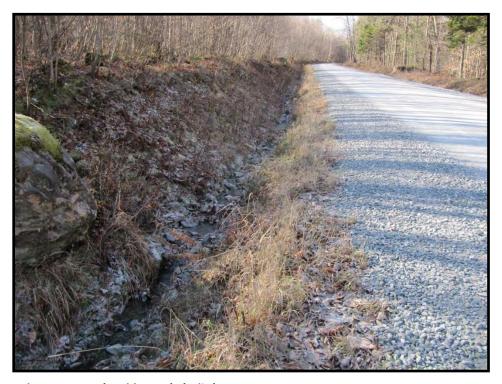
Photo 22. Fossé stable et végétalisé.
