ÉTAT DE SANTÉ DU LAC NICOLET

Novembre 2008

Coordination du projet et rédaction du rapport Maïtée Dubois, MSc. Eau

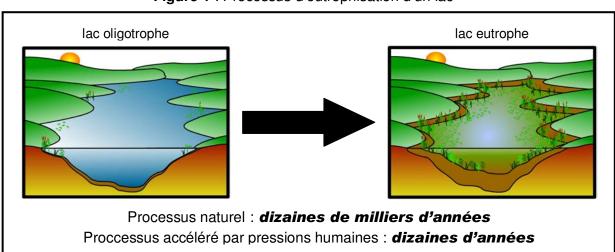
Figure 1 : Processus d'eutrophisation d'un lac

L'eutrophisation est un processus de transformation, de vieillissement des lacs se caractérisant par une augmentation de la productivité d'un lac, c'est-à-dire notamment par un accroissement des plantes aquatiques et des algues (Hade, 2003). C'est un phénomène naturel à l'échelle géologique, mais qui se trouve fortement accéléré par les matières nutritives et les sédiments apportées par diverses activités humaines (voir figure 1).

Dans un plan d'eau en santé et jeune, les éléments nutritifs sont présents à de faibles concentrations et assurent une croissance normale des plantes aquatiques et des algues microscopiques (phytoplancton). Lorsque le phosphore devient trop abondant, il cause une croissance excessive des végétaux aquatiques. Cet envahissement par les plantes aquatiques et les algues a pour effet de détériorer la qualité des eaux, affectant ainsi la qualité esthétique, le goût et l'odeur de l'eau et modifiant la composition de la faune aquatique présente dont celle des espèces de poissons d'intérêt sportif (Hébert et Légaré, 2000). La santé et la pérennité du plan d'eau ainsi que les différents usages humains sont donc grandement affectés par l'eutrophisation.

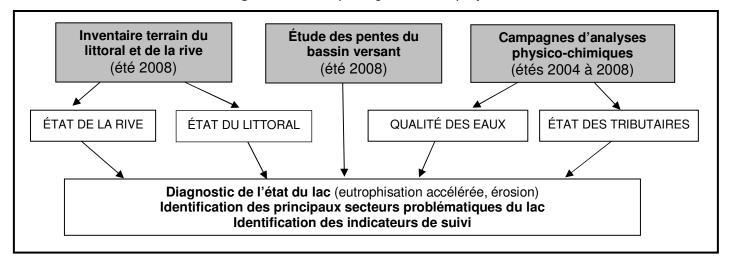
Figure 2 : Description générale du projet

La figure 2 présente une description générale de ce projet. L'objectif global est d'établir le diagnostic de base de l'état du lac, d'identifier les principaux secteurs dégradés et de déterminer les indicateurs qui permettront d'effectuer un suivi adéquat de son état. Pour y parvenir, on distingue quatre grandes étapes d'acquisition des données et d'évaluation générale du lac :

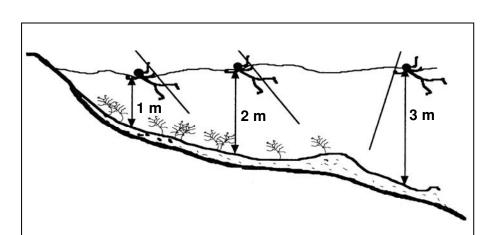
Figure 3 : Disposition de transects pour l'inventaire du littoral et de la rive

Ainsi, pour l'étude de l'accumulation des sédiments, trois transects ont été inventoriés pour chaque section étudiée (un transect à 1 m de profond, un à 2 m et un autre à 3 m de profond). Un transect est une ligne imaginaire sur laquelle des données sont recueillies. Dans le contexte du présent inventaire, les transects sont tracés au-dessus d'une colonne d'eau d'une hauteur prédéterminée (1 m, 2 m ou 3 m), parallèlement à la rive (cf. figure 3). Au total, **42 transects** ont été inventoriés (14 transects à 1 m, 14 transects à 2 m et 14 transects à 3 m). Ces trois profondeurs ont été choisies afin de bien représenter la zone littorale, c'est-à-dire la zone de croissance des plantes aquatiques. À l'intérieur de chacun de ces transects cinq mesures d'épaisseur des sédiments ont été notées. Par la même occasion, on a prélevé un **échantillon de sédiments** dans la zone de 3 mètres de profondeur d'eau, ce, **en 11 sites**, pour fin d'analyses du phosphore total en laboratoire. Les secteurs et les paramètres étudiés *in situ* sont présentés à la figure 4. Pour plus de détails concernant le protocole d'inventaire voir l'annexe 2 : *Protocole de l'inventaire des sédiments du littoral*.

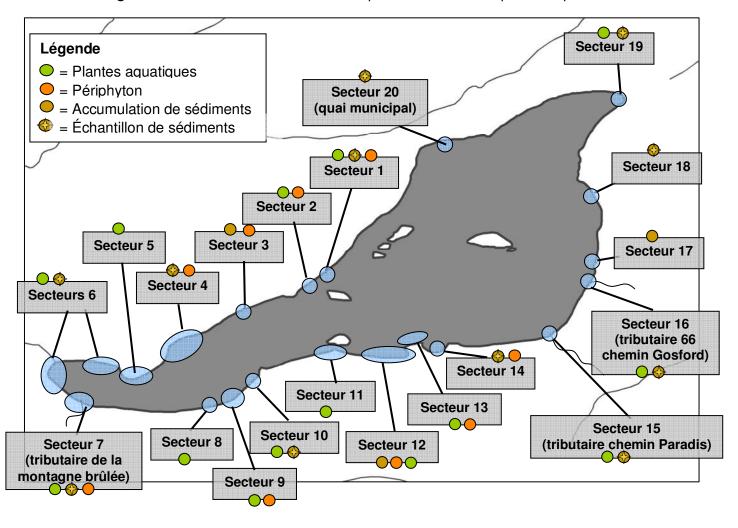
Figure 4 : Secteurs d'étude du littoral et paramètres évalués pour chaque zone

L'inventaire du littoral a été réalisé à la mi-août 2008. L'analyse globale du lac a entraîné la localisation de 20 zones d'intérêt sur tout le périmètre du lac. Pour chaque section étudiée, des informations concernant l'état du littoral ont été prises et notées par une équipe de biologistes du RAPPEL.. Des données relatives aux sédiments, aux plantes aquatiques et au périphyton ont été récoltées dans les zones d'embouchure des tributaires principaux. On a également répertorié les secteurs du lac qui, *de visù*, présentaient un recouvrement plus important par les algues et plantes aquatiques. Globalement, on a évalué le recouvrement par les **plantes aquatiques dans 14 secteurs**; on a mesuré **l'accumulation sédimentaire dans 14 secteurs**; et on a relevé la présence particulièrement abondante de **périphyton dans 9 secteurs**.

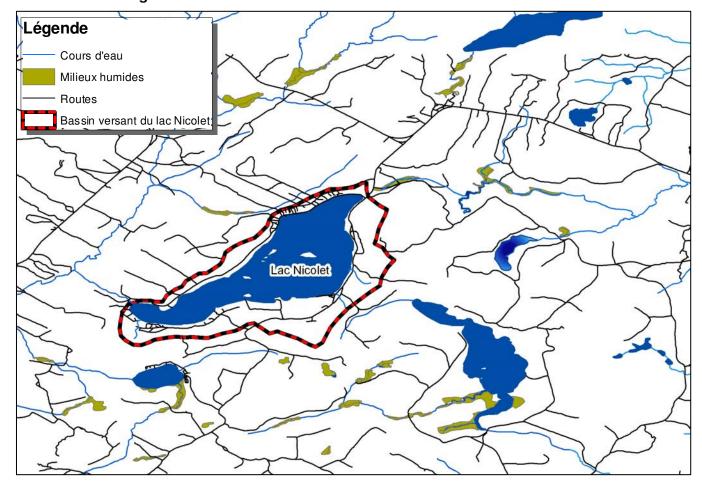
Figure 5 : Cours d'eau et milieux humides aux environs du lac Nicolet

Ces ruisseaux alimentent le lac en permanence. Un autre tributaire important provenant de la « montagne brûlée » alimente également le lac, mais les débits y sont davantage intermittents que les deux précédents. Le chapitre 7 abordera l'état de santé des tributaires en question. Dans le cadre de l'étude des rives du lac Nicolet, nous avons répertorié par le fait même les cours d'eau à écoulement régulier ou intermittent les plus évidents sur les terrains riverains. Ainsi, plus de 35 ruisseaux et voies d'eau se dirigeant vers le lac ont été géo-référencés, une carte les localisant est présentée à l'annexe 4. Le bassin-versant du lac Nicolet étant extrêmement petit, la banque de données topographiques du Québec (BDTQ) n'y dénote pas la présence de milieux humides répertoriés. Il est cependant intéressant de mentionner que la municipalité de Saints-Martyrs Canadiens en compte un grand nombre dans les environs du lac Nicolet (voir une partie du territoire à la figure 5).

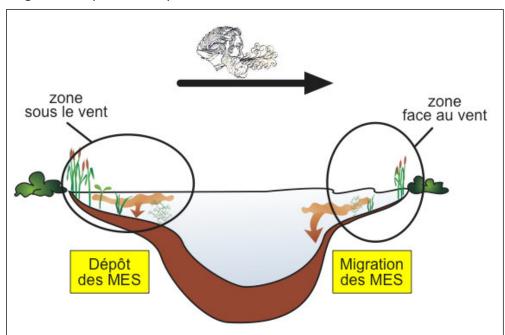
Figure 6: Impact de l'exposition aux vents dominants sur la sédimentation

Compte tenu des caractéristiques morphologiques (profondeur importante du lac et la forte pente du littoral), on peut conclure que ce sont surtout les baies qui sont naturellement vulnérables à l'envasement et à la prolifération des plantes aquatiques. Les baies du lac seront donc les premières régions à montrer des signes d'eutrophisation prématurée (voir figure 6). Toutefois, il faut demeurer vigilants face aux apports des tributaires principaux qui peuvent entraîner une détérioration des eaux du lac.

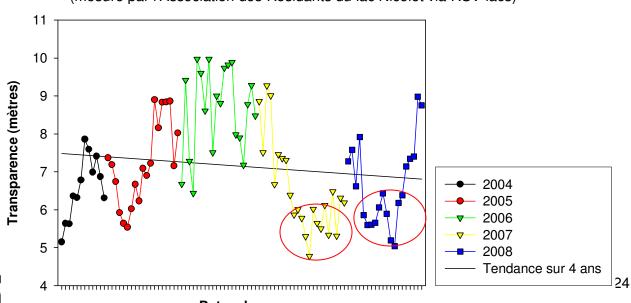
Figure 9 : Transparence de l'eau à la fosse du lac depuis 2004 (mesuré par l'Association des Résidants du lac Nicolet via RSV-lacs)

- Les valeurs annuelles de **transparence de l'eau** sont peu variables depuis 2004. Seules l'année 2006 montre une valeur de transparence de l'eau plus élevée. Les valeurs sont néanmoins toujours supérieures à la référence de 5 mètres, cette valeur étant typique des lacs oligotrophes.
- Par contre, en regardant la tendance générale de toutes les lectures de transparence effectuées depuis 4 ans, force est de constater que la transparence diminue (figure 9). L'eau du lac semble donc être de moins en moins claire à mesure que les années passent. Les lectures de juillet et août (entourées en rouge) sont particulièrement faibles depuis 2007 et présentent des résultats davantage apparentés aux lacs oligo-mésotrophes.

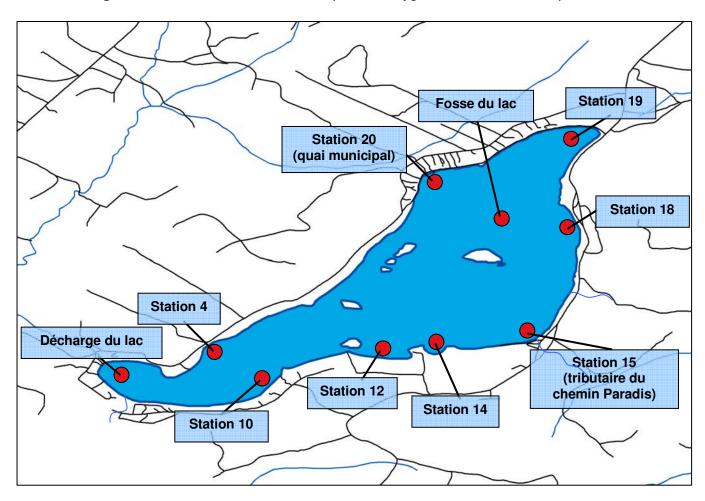
Figure 10 : Stations de mesures des profils d'oxygène dissout et de température

Deux profils d'oxygène et de température ont été réalisés en juin et en août 2008 à la fosse du lac Nicolet. On a récolté des données jusqu'à 30 mètres de profondeur dans la colonne d'eau. Les résultats sont présentés à la figure 11. Des profils d'oxygène dissout et de température ont également été dressés en 10 différents points autour du lac entre juin et août 2008. Les stations sont montrées à la figure 10 ci-dessous.

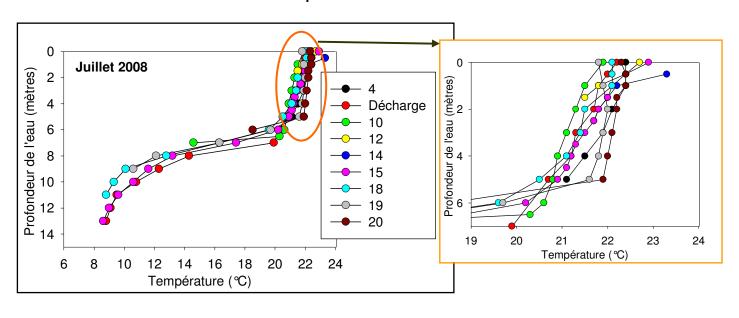
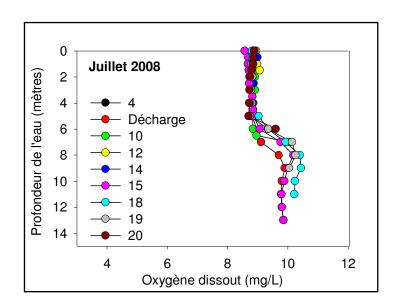
Figure 12 : Profils de température et d'oxygène dissout à différentes stations autour du lac.

14
- La pente du littoral, l'orientation par rapport au soleil et aux vents et la proximité d'un tributaire sont des facteurs qui peuvent influencer sur la température de l'eau.
 - En terme de croissance d'algues, les eaux chaudes et calmes seront les plus susceptibles de supporter leur prolifération. Les baies sont donc généralement des endroits qui répondent à ces caractéristiques. La présence de murets peut également procurer beaucoup de chaleur localement.
- Les teneurs en **oxygène dissout** mesurées à toutes les stations sont excellentes, peu importe la profondeur de l'eau et le mois du relevé. Les données sont présentées pour juillet 2008 à la figure 12b. Même à la fin de l'été, les concentrations en oxygène se maintiennent à un niveau idéal pour la vie aquatique.

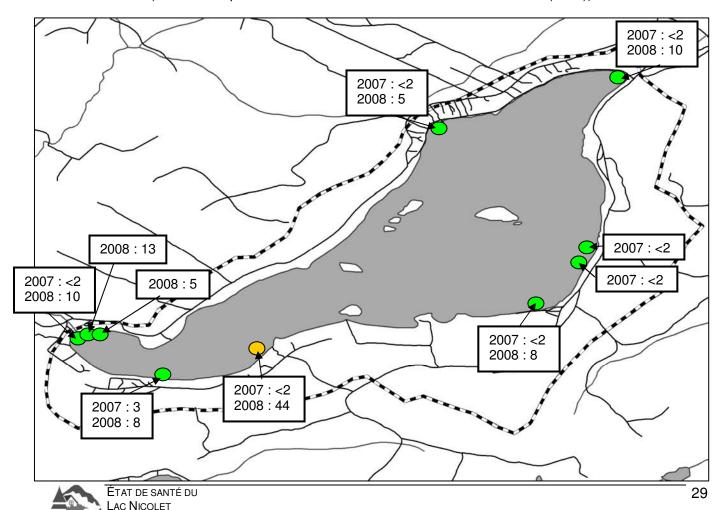
Figure 13 : Concentrations de coliformes fécaux en différents points autour du lac. (résultats exprimés en Unités Formant Colonies/100ml d'eau (UFC))

En 2007 et 2008, la municipalité de Sts-Martyrs Canadiens a procédé à l'échantillonnage de l'eau du lac en 10 différents points afin de déceler d'éventuelles problématiques quant à la présence de coliformes fécaux. Les résultats pour les deux années sont présentés à la figure 13. Les prélèvements ont été effectués le 11 juillet en 2007 et le 24 juillet en 2008 par l'inspecteur municipal M. Pierre L. Ramsay. En somme :

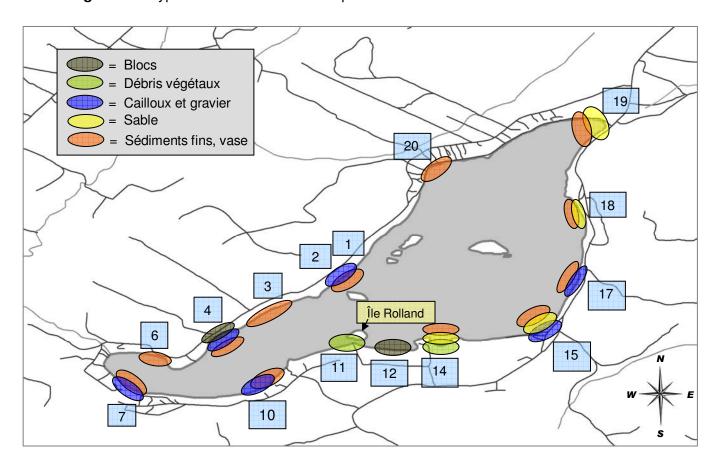
Figure 14 : Type de substrats dominants présents dans les zones littorales étudiées

Il est à noter qu'il se crée normalement un équilibre entre les apports allochtones (externes au lac) de sédiments et la dégradation de ces sédiments par les micro-organismes d'un lac. Ainsi, de façon naturelle, presque tous les sédiments qui arrivent au lac sont dégradés et recyclés, il n'y a alors pratiquement pas d'accumulation sédimentaire (Carignan, 2003). Cependant, lorsque les intrants surpassent la quantité décomposée, par exemple lorsque les sols du bassin versant s'érodent excessivement, les sédiments s'amoncellent les uns par-dessus les autres (envasement du fond).

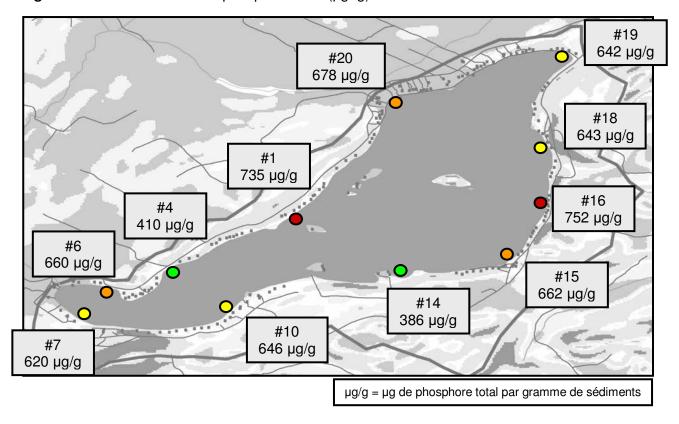
Figure 16 : Concentrations de phosphore total (µg /g) accumulé dans les sédiments autour du lac

Globalement, les zones où les sédiments contiennent le plus de phosphore sont situées dans les secteurs du lac où le développement résidentiel est établi depuis plusieurs années (points rouges et oranges, figure 16). À l'inverse les zones davantage naturelles montrent des sédiments qui contiennent des teneurs de 30 à 50 % plus faibles que dans les secteurs plus urbanisés (points verts).

- Prohiber l'utilisation des phosphates dans les savons et produits ménagers. Le phosphore s'accumule lentement dans les sols sous les champs d'épuration et lors de coups d'eau, d'énormes quantités sont emportés vers le lac, nourissant ainsi les plantes, les algues et les cyanobactéries.

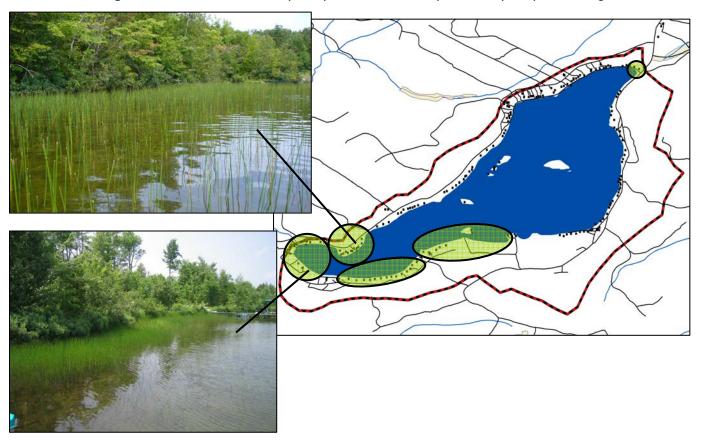
Figure 17 : Localisation des principaux herbiers de plantes aquatiques émergées

La largeur des herbiers d'éléocharides des marais retrouvés au lac Nicolet variait entre 2 et 12 mètres de largeur. Les herbiers poussaient

généralement sur des longueurs continues excédant généralement 30 mètres. La baie de la décharge est sans doute la zone où la plus forte concentration d'herbiers a été retrouvée.

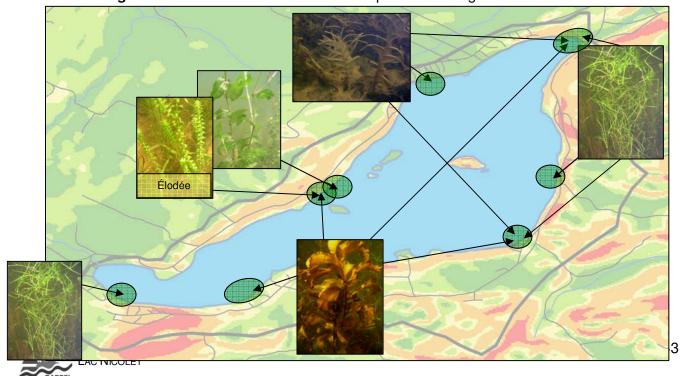
Figure 19 : Localisation des herbiers d'espèces submergées dominantes

Globalement, on peut souligner le fait que le recouvrement par les herbiers de plantes dites submergées est faible, mais non négligeable. Le site de leur implantation n'est pas soumis au hasard. Celles-ci croîtront abondamment dans les zones où les apports en nutriments sont constants. Une évaluation plus poussée des plantes du littoral serait recommandée.

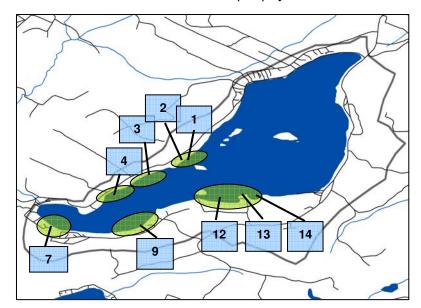
Figure 20 : Localisation des observations de périphyton autour du lac Nicolet

- Davantage d'investigations seraient requises notamment sur le chemin Gosford, dans le secteur du quai municipal et sur le littoral devant les 3 îles (chemin du lac Nicolet).

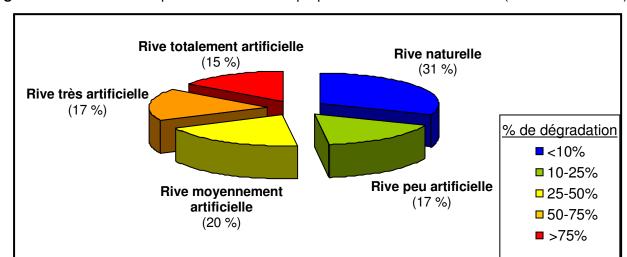
Figure 21 : État des rives pour l'ensemble des propriétés autour du lac Nicolet (bande 0-3 mètres)

- La moitié (49%) des terrains évalués autour du lac Nicolet présentaient des signes d'érosion de leurs berges.
- On note qu'un peu moins du tiers (31%) des rives du lac sont maintenues à l'état presque naturel, ce qui est un aspect positif pour la santé du lac.
- Par contre, on peut également constater qu'une portion similaire des rives (32%) sont considérées comme très artificielles et/ou totalement artificielles (i.e. >50% de dégradation).
- Ainsi, une importante portion de l'environnement terrestre entourant le lac est perturbé. Les régions les plus artificialisées correspondent aux plus hautes densités résidentielles et sont situées le long des chemins de la Rive et Gosford (figure 22).

- Instaurer un règlement sur les bandes riveraines qui ait plus de mordant, soit 5 mètres à
 revégétaliser sur tout le pourtour du lac. Les pentes étant fortes sur le bassin versant du lac, la
 restauration des rives artificialisées s'avèrerait une stratégie efficace pour maintenir le lac en
 bonne santé.
- Afin d'en connaître davantage sur la protection et la revégétalisation des rives, nous vous invitons à consulter le guide Rive et nature produit par le RAPPEL.

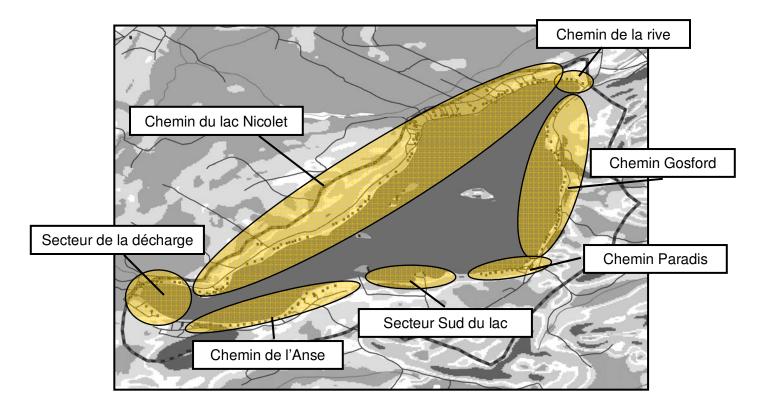
Figure 23 : Secteurs du lac Nicolet

Ce chapitre traite de l'état de santé global du lac Nicolet. Le lac a été divisé en 7 secteurs principaux (figure 23). Vous y trouverez un bilan des analyses par secteur, les principaux constats, ainsi que les recommandations que nous proposons.

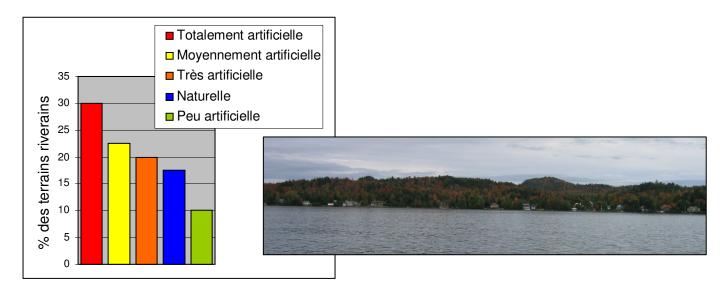
État de la rive des propriétés :

- Globalement, les rives y sont très déboisées et artificialisées :
 - → Une propriété sur deux montre une rive dégradée à plus de 50% dans le premier 3 mètres.
- Plus de 50% des propriétés riveraines ont un muret et/ou un hangar à bateau en béton.
- On retrouve en moyenne 40% de végétation dite ornementale dans le premier 3 mètres (ex. pelouse).
- Près de 50% des berges montrent ds signes d'érosion, majoritairement de l'affouillement par le bas.
- 18% des rives sont encore dans leur état naturel.

• Plus de 60% des résidences nécessiteraient des améliorations visant essentiellement la renaturalisation de rives dégradées. Le tableau suivant résume les propriétés du chemin Gosford qui ont été ciblées comme requerrant des améliorations au niveau de la protection de leur rive.

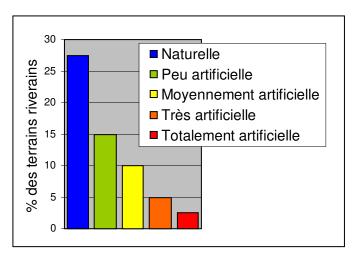
État de la rive des propriétés :

- 28% des propriétés ont leur premier 3 mètres de bande riveraine à l'état naturel;
- Moins de 10% des terrains ont une rive très artificielles et/ou totalement artificielle (c.-à.-d. dégradées à plus de 50%);
 - Ceci étant dû en grande partie à la présence du chemin Paradis à l'intérieur du premier 3 mètres de la rive.
- 42% des terrains ont une berge qui présente des signes d'érosion, le plus souvent étant des berges rétractées.
- La végétation en bordure du lac est généralement bien conservée. On retrouve en moyenne seulement 15% de végétation dite ornementale (pelouses).
- Généralement, les résidences sont construites à une distance appréciable du lac et le principe de « fenêtre sur le lac» est respecté.
- Toutefois, certaines propriétés auraient des améliorations à apporter au niveau de leur bande riveraine qui est dans quelques cas, inexistante :

No civique	Recommandations / Suggestions
	Renaturaliser les trois premiers mètres de la rive. Le terrain est très humide. Des myriques pousseraient sans problème dans cette zone qui semble humide.
	Compléter au moins jusqu'à 3 mètres la bande riveraine avec davantage de végétation.
	Renaturaliser au moins les 3 premiers mètres de la rive. Arrêter de tondre et/ou planter des vivaces et arbustes. Planter à travers la zone de gravier.
	Terrain très escarpé. Laisser pousser la végétation naturelle dans la zone 0-3 m de la rive. Continuer vos efforts. Planter vivaces et/ou arbustes dans la pente, à la droite de la descente au lac, jusqu'à l'escalier afin de ralentir les eaux de ruissellement.

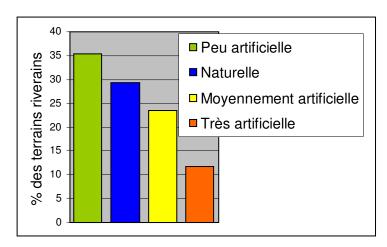
États de la rive des propriétés :

- Près de 30% des propriétés ont leur premier 3 mètres de bande riveraine à l'état naturel;
- 12% des terrains ont une rive très artificielle (c.-à.-d. dégradées entre 50% et 75%);
- Aucune rive de propriété n'a été qualifiée de totalement artificielle;
- 2 résidences sur 5 présentent des terrains où de l'érosion est apparente. La moitié de ceuxci présentent des berges rétractées, l'autre, de l'affouillement par le bas.
- En moyenne, on retrouve 25% de végétation ornementale sur le premier trois mètres de bande riveraine.
- Nous avons fait ressortir les principaux points à améliorer pour certaines propriétés situées dans ce secteur. Le tableau suivant les présente :

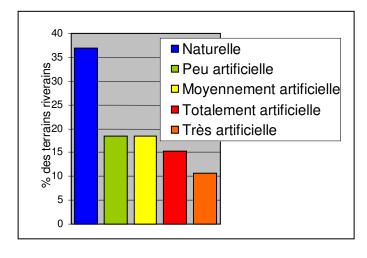
États de la rive des propriétés :

- 1 propriété sur 4 présentent leurs premiers 3 mètres de bande riveraine comme étant à l'état naturel:
 - 60% de celles-ci se trouvent dans le secteur ② (entre le 91 et le 169 chemin du lac Nicolet).

- 15% des terrains ont une rive totalement artificielle (c.-à.-d. dégradée à plus 75%);
 - oTous ces terrains sont situés dans le secteur de l'ancien chemin (①).

- 1 résidence sur 4 possède des rives dont l'état est dégradé à plus de 50% (rouge et orange figure ci-contre).
- On a observé des signes d'érosion des berges sur près de 2 résidences sur 3 (65%);

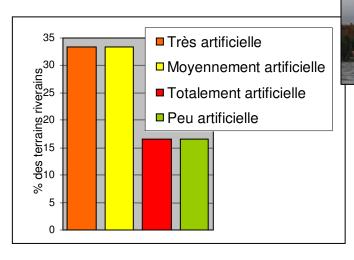
États de la rive des propriétés :

- 3 propriétés sur 6 présentent des rives dégradées à plus de 50% ;
- On retrouve en moyenne 40% de végétation ornementale dans le premier 3 mètres de bande riveraine.
 - Aucun terrain n'a une rive qualifiée de naturelle.
- Les propriétés présentées au tableau suivant requièrent des améliorations au niveau de leur bande riveraine :

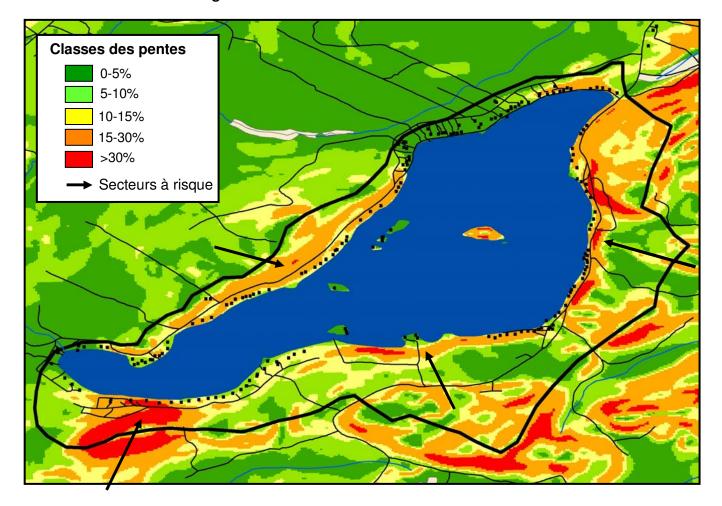
Figure 27: Pentes du bassin versant du lac Nicolet

En analysant les données concernant la topographie, les précipitations ainsi que l'utilisation du sol, il apparaît qu'il y a des risques d'érosion autour du lac occasionnés par :
