Diagnostic environnemental du bassin versant du lac Nicolet

DIAGNOSTIC ENVIRONNEMENTAL DU BASSIN VERSANT DU LAC NICOLET

RAPPORT FINAL

L'Association des Résidents du Lac Nicolet

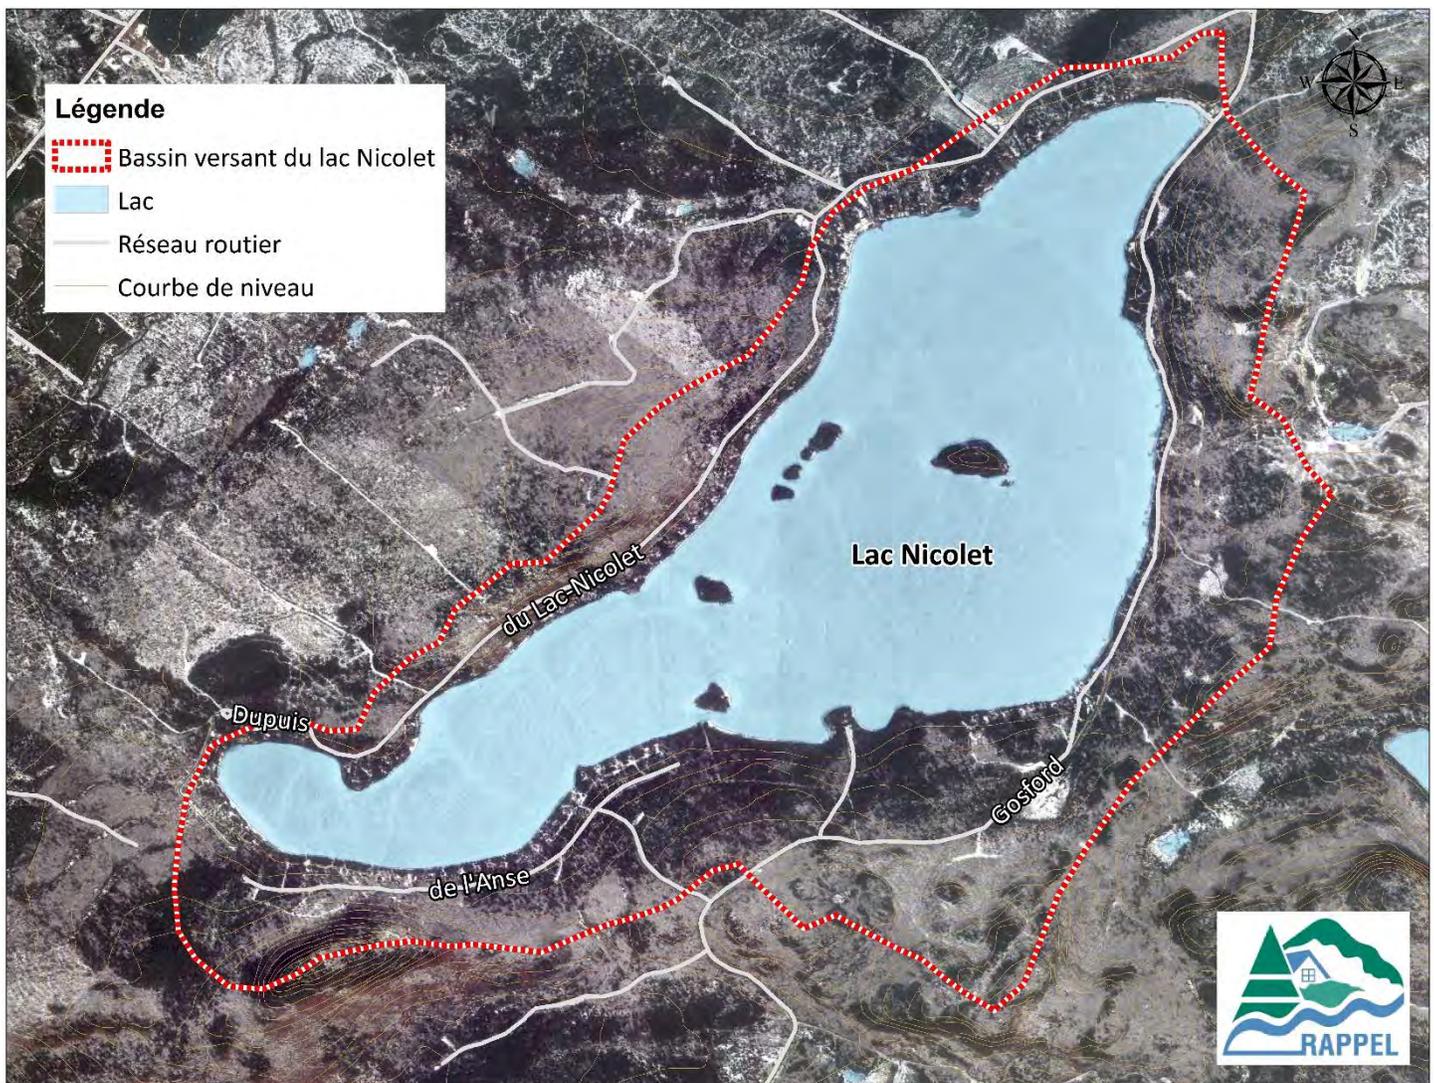
FIGURE 1 : BASSIN VERSANT DU LAC NICOLET

Le bassin versant du lac Nicolet est situé dans la municipalité de Saints-Martyrs-Canadiens à l'intérieur de la MRC d'Arthabaska. Il occupe une superficie totale de 9,4 km². Plus de 40% du bassin versant est en réalité, le lac lui-même. Mentionnons que la superficie du bassin versant aujourd'hui n'est pas la même que celle calculée en 1981 (13,3 km²) (Blais, 2004). Le ruisseau des Pins drainait alors la partie nord du bassin, mais il a depuis été détourné vers le ruisseau de l'Aunière. Cette perte de superficie signifie un apport global en eau moindre vers le lac, donc un temps de renouvellement plus long. Conséquemment, le temps de séjour est passé de 7,6 années à 10,4 années (Blais, 2004). La délimitation actuelle du bassin versant est représentée à la figure 1.

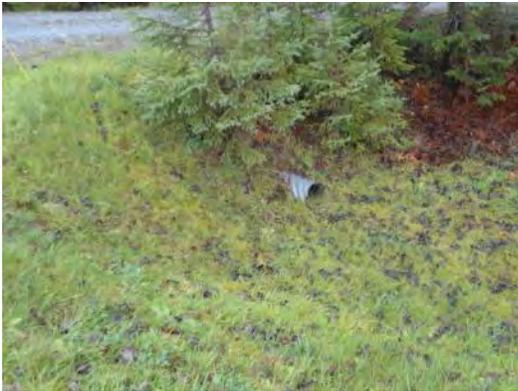
Ponceau presque complètement obstrué, fossé rempli ou absent.	Assurer l'écoulement de l'eau en nettoyant l'entrée et la sortie du ponceau. Ensemencer les sols mis à nus (utiliser le « Mélange MTQ » et/ou « Mélange B ») et recouvrir les d'un matelas anti-érosion. <i>*Travaux réalisés à l'automne 2014 selon l'inspecteur municipal</i>
523

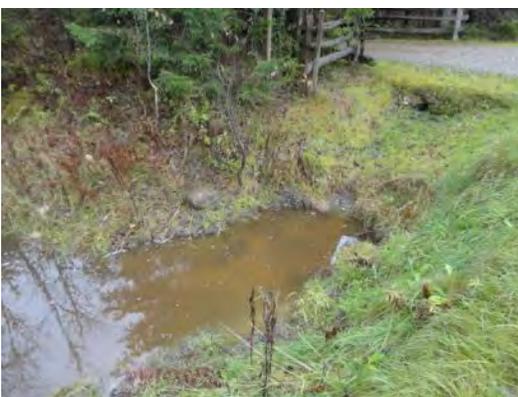
Ponceau obstrué ne permettant plus la libre circulation de l'eau.	Assurer l'écoulement de l'eau en nettoyant l'entrée et la sortie du ponceau. Ensemencer les sols mis à nus (utiliser le « Mélange MTQ » et/ou « Mélange B ») et recouvrir les d'un matelas anti-érosion. <i>*Travaux réalisés à l'automne 2014 selon l'inspecteur municipal</i>

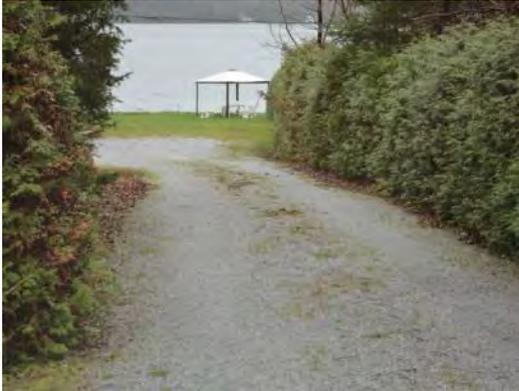
<p>Entrée privée très large en pente modérée vers le lac, bande riveraine mince et gazonnée seulement.</p>	<p>Réduire la largeur de l'entrée, végétaliser la bande riveraine et planter un massif d'arbustes dans la courbe de l'entrée de manière à filtrer les apports par ruissellement direct au lac.</p>
536

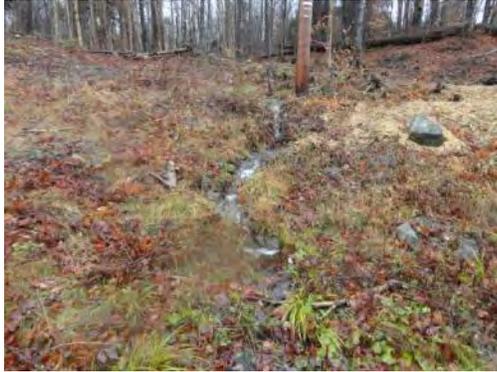
<p>Bande riveraine dont la végétation a été coupée de part et d'autre d'un ruisseau intermittent.</p>	<p>Protéger les bandes riveraines de tous les ruisseaux permanents et intermittents dans le bassin versant.</p>
537

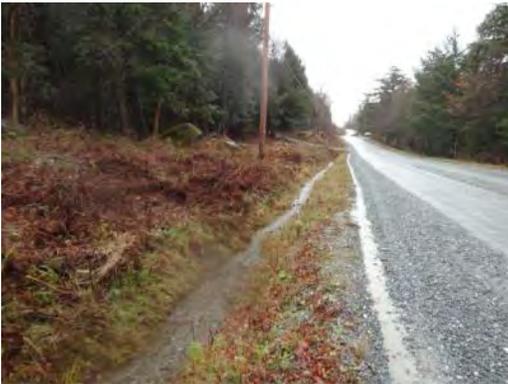
<p>Eau qui ruisselle sur le chemin sans atteindre le fossé, ce qui crée une rigole en bordure et érode le chemin.</p>	<p>Lors du nivelage du chemin, s'assurer de diriger l'eau de ruissellement rapidement vers les fossés afin d'éviter que l'eau ne s'écoule le long du chemin et qu'elle érode ce dernier.</p> <p><i>*Travaux réalisés à l'été 2014 selon l'inspecteur municipal</i></p>

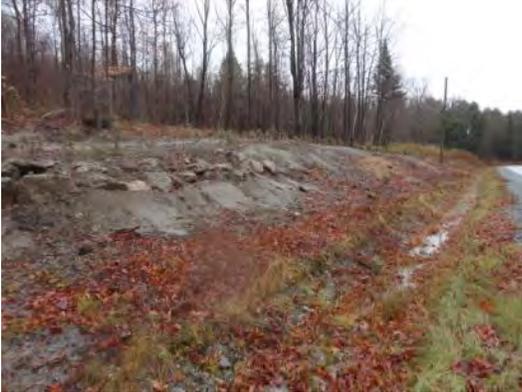
<p>Sol à nu dans le fossé, sur le talus et le replat de talus.</p>	<p>Ensemencer le talus et recouvrir le de pailles. Installer 3 ou 4 boudins de rétention au 10 m dans la section aval du fossé qui agiront comme seuil de rétention et qui capteront les sédiments.</p>
<p>541</p>	<p>Description</p>	<p>Recommandations</p>

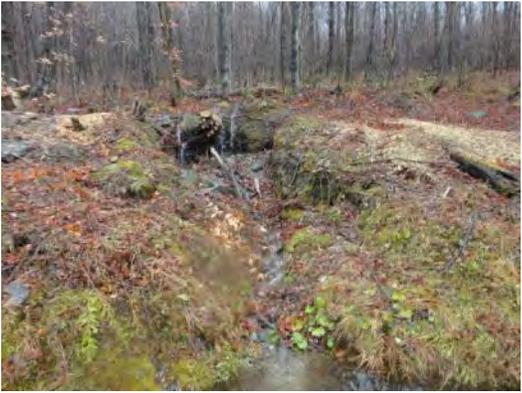
<p>Coupe totale de la bande riveraine d'un ruisseau intermittent. Foyer d'érosion à l'endroit où le ruisseau atteint le talus du fossé routier.</p>	<p>Protéger les bandes riveraines de tous les ruisseaux permanents et intermittents dans le bassin versant. Enrocher le foyer d'érosion.</p>
<p>542</p>

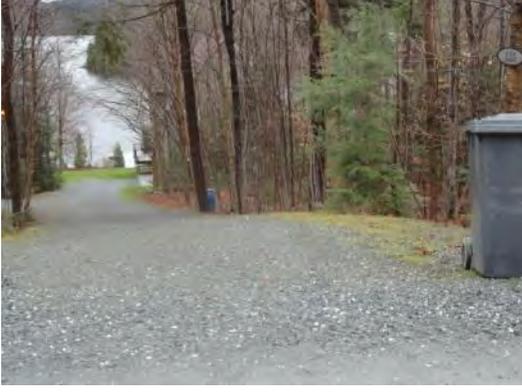
<p>Entrée privée très large en pente forte directe vers le lac, bande riveraine mince et peu végétalisée.</p>	<p>Réduire la largeur de l'entrée, végétaliser la bande riveraine et planter un massif d'arbustes dans la courbe de l'entrée de manière à filtrer les apports par ruissellement direct au lac</p>

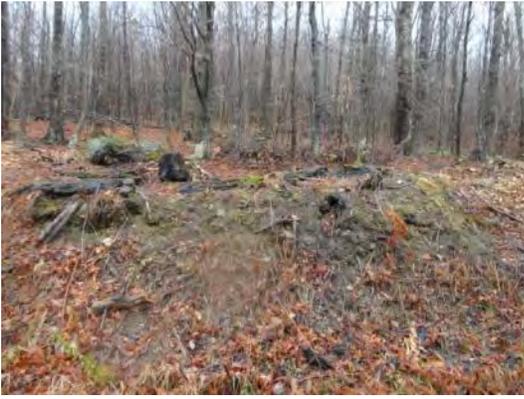
<p>Sol nu dans la pente du fossé.</p>	<p>Assurer une bonne densité de végétation herbacée sur les talus des fossés par l'ajout de semence (utiliser du « Mélange MTQ » et/ou du « Mélange B »).</p>
<p>555</p>	<p>Description</p>	<p>Recommandations</p>

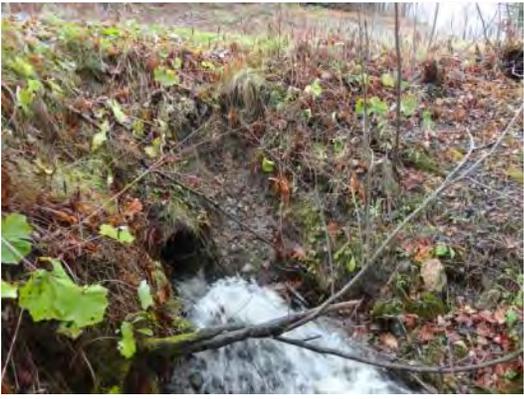
<p>Érosion à la sortie d'un ponceau trop court pour la largeur du chemin. Le talus est trop abrupt.</p>	<p>Stabiliser l'entrée et la sortie du ponceau par un enrochement. Déblayer tout d'abord l'embouchure du ponceau, installer une membrane géotextile (ex. TAV70) et enrocher avec de la pierre de calibre 100-200 mm (4 à 8 po). <i>*Travaux réalisés en 2014 selon l'inspecteur municipal</i></p>
<p>545</p>

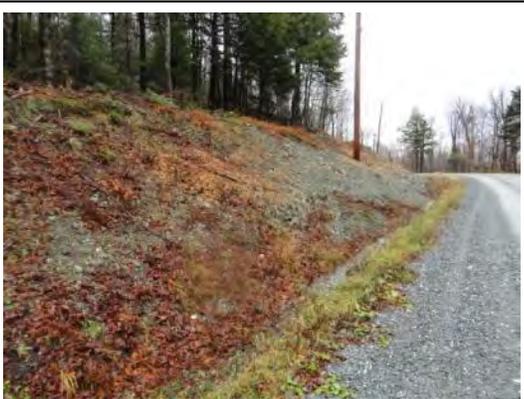
<p>Sol à nu sur une importante superficie en bordure du fossé.</p>	<p>Ensemencer le talus et recouvrir le de pailles. Installer une série de boudins de rétention sédimentaire dans le fossé qui agiront comme seuil de rétention et qui capteront les sédiments.</p>

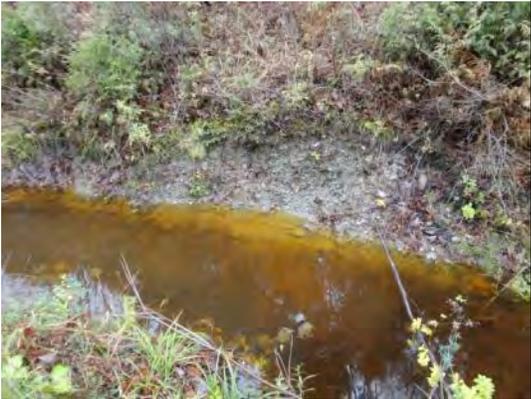
<p>Érosion d'un fossé à environ 15 m du lac.</p>	<p>Ensemencer les talus.</p>
<p>552</p>	<p>Description</p>	<p>Recommandations</p>

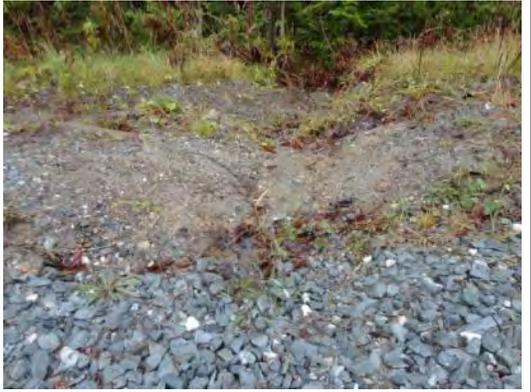
<p>Sol à nu sur une voie naturelle d'arrivée d'eau au fossé.</p>	<p>Assurer une bonne densité de végétation herbacée sur les talus des fossés par l'ajout de semence (utiliser du « Mélange MTQ » et/ou du « Mélange B »).</p>
<p>63</p>	<p>Description</p>	<p>Recommandations</p>

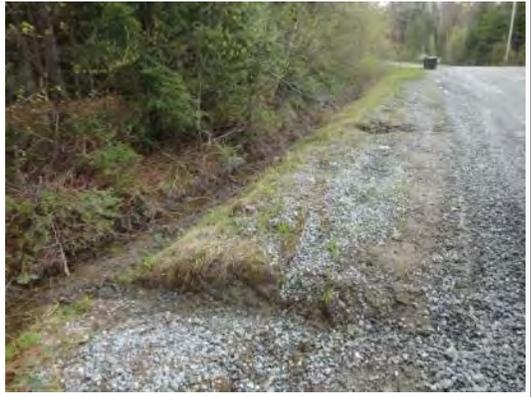
<p>Érosion du chemin vers le fossé. Rigoles importantes.</p>	<p>Lors des opérations de nivelage, retirer la végétation présente sur l'accotement de façon à diriger l'eau adéquatement vers les fossés.</p>

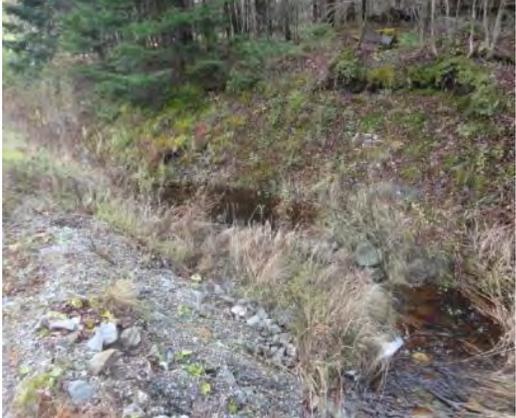
<p>Sol à nu sur la rive d'un ruisseau.</p>	<p>Assurer une bonne densité de végétation herbacée sur les talus des fossés par l'ajout de semence (utiliser du « Mélange MTQ » et/ou du « Mélange B »). Plantation d'arbustes recommandée.</p>
576

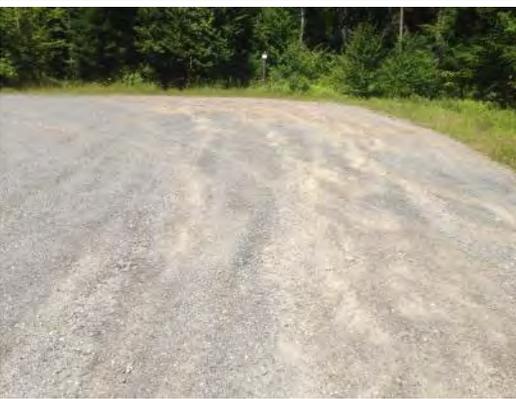
<p>Érosion en nappe du chemin.</p>	<p>Lors du nivelage du chemin, s'assurer de diriger l'eau de ruissellement rapidement vers les fossés afin d'éviter la formation de rigoles. Lors du prochain rechargement, utiliser du gravier MG-20B et compacter le.</p>
576

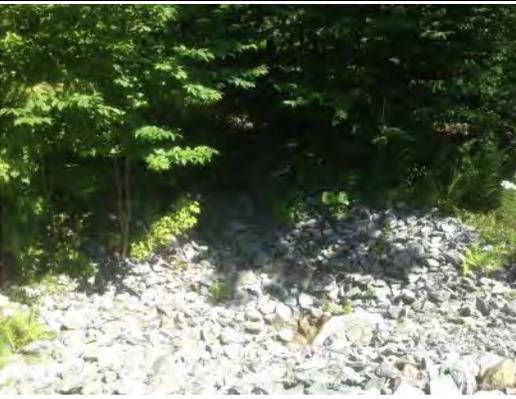
<p>Ponceau excessivement enroché, ce qui augmente les risques de réchauffement de l'eau.</p>	<p>Limiter l'enrochement au pourtour du ponceau lors de l'aménagement de ponceaux. Dans ce cas-ci, planter des arbustes en bordure de l'enrochement pour augmenter l'ombrage.</p>

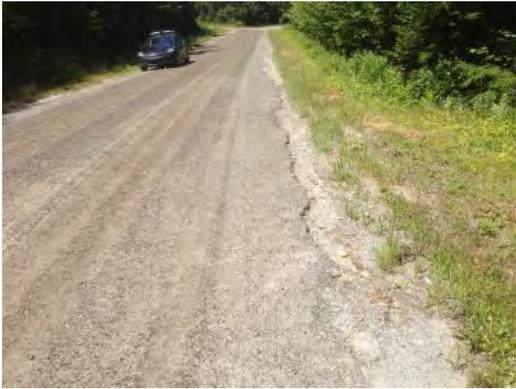
<p>Rigole profonde sur le côté du chemin.</p>	<p>Lors du nivelage du chemin, s'assurer de diriger l'eau de ruissellement rapidement vers les fossés afin d'éviter la formation de rigoles (retirer la végétation présente sur l'accotement).</p> <p><i>*Travaux réalisés à l'été 2014 selon l'inspecteur municipal</i></p>
578

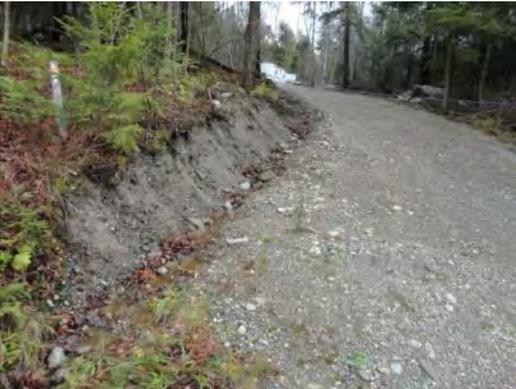
<p>Fossé nouvellement créé dans une entrée privée. Sol argileux à nu et érosion du fossé.</p>	<p>Ensemencer les sols mis à nus (utiliser le « Mélange MTQ » et/ou « Mélange B ») et recouvrir les d'un matelas anti-érosion.</p>
2

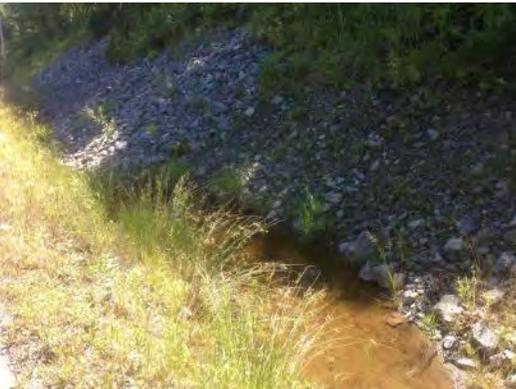
<p>Trappe à sédiments avec eau stagnante. Problématique de drainage.</p>	<p>Retravailler le fossé pour que l'eau s'évacue adéquatement en période sèche.</p> <p>Au besoin, ajouter un drain à la base du seuil pour éviter l'accumulation d'eau.</p>

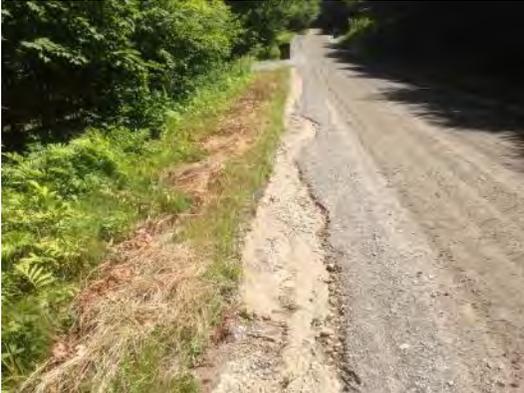
<p>Rigole importante sur le côté du chemin.</p>	<p>Lors du nivelage du chemin, s'assurer de diriger l'eau de ruissellement rapidement vers les fossés afin d'éviter la formation de rigoles et la détérioration du chemin (retirer la végétation présente sur l'accotement).</p> <p><i>*Nivellement réalisé à l'été 2014 selon l'inspecteur municipal</i></p>
3

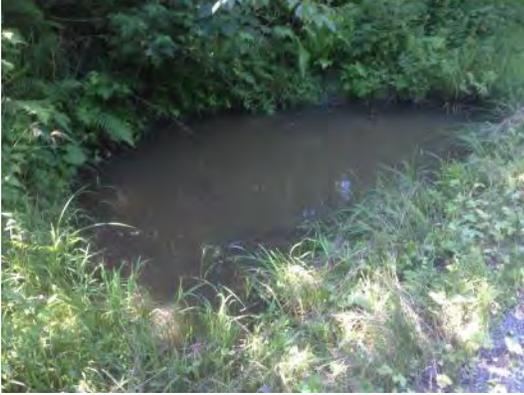
<p>Trappe à sédiments où l'eau stagne. Eau brunâtre. Problème de drainage.</p>	<p>Retravailler mécaniquement le fossé pour que l'eau s'évacue adéquatement. Stabiliser et végétaliser les sols mis à nus après les travaux.</p> <p>Au besoin, ajouter un drain à la base du seuil pour éviter l'accumulation d'eau.</p>
573

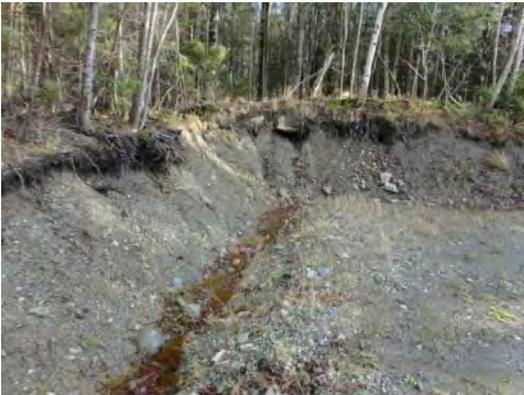
<p>Affaissement problématique des talus du fossé. Forte érosion et ravinage.</p>	<p>Adoucir la pente du talus, ajouter de la terre végétale («top soil»), ensemercer et recouvrir d'un matelas anti-érosion.</p>

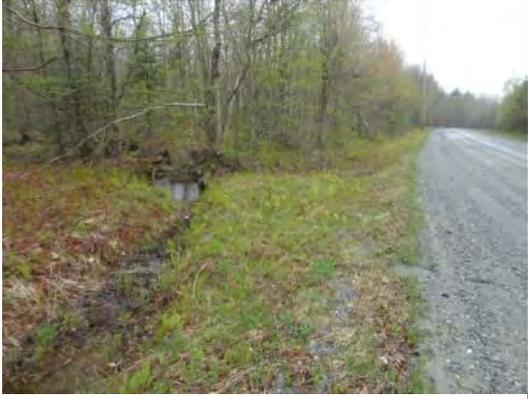
<p>Déviation de l'eau du fossé dans une trappe à sédiment</p>	<p>Pratique exemplaire mais s'assurer d'un entretien régulier de la trappe.</p>

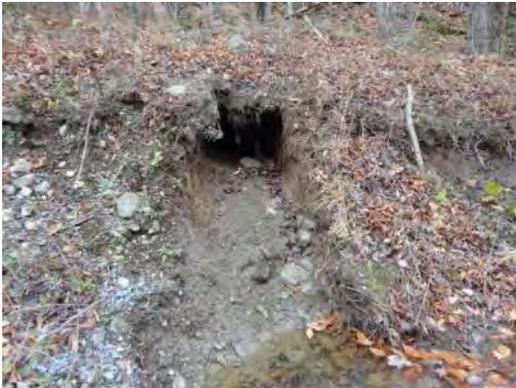
<p>Érosion sévère à une arrivée d'eau souterraine dans le haut de la pente du fossé. Érosion présente mais moins importante sur les côtés du fossé de part et d'autre de l'arrivée d'eau.</p>	<p>Enrocher l'arrivée d'eau. Ensemencer les talus de part et d'autres.</p>
572

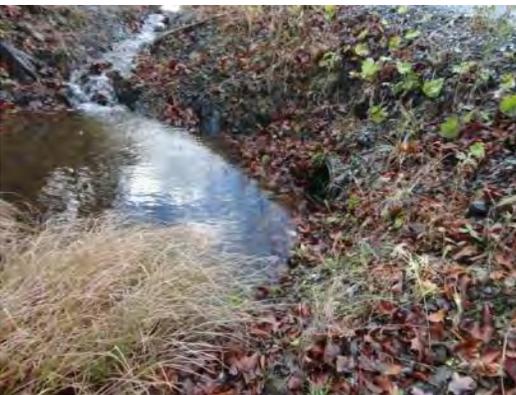
<p>Talus du fossé à nu. Érosion du fossé et à l'entrée du ponceau.</p>	<p>Ensemencer les talus du fossé. Enrocher le pourtour du ponceau.</p>
580

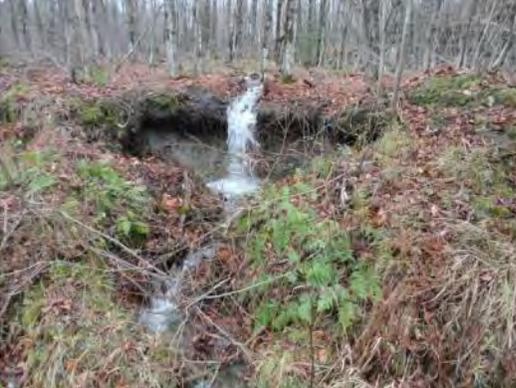
<p>Érosion à l'arrivée d'un ruisseau sur la pente du fossé.</p>	<p>Enrocher l'arrivée du ruisseau pour réduire l'érosion causée par la chute.</p>

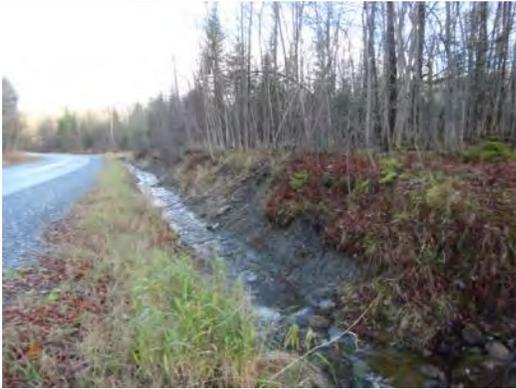
<p>Importante superficie de sol à nu tout le long du talus du fossé.</p>	<p>Aménager une série de trappes à sédiments dans les zones de replat. Chaque trappe à sédiments doit avoir une profondeur d'au moins 30 cm. Elle doit respecter un ratio longueur/largeur minimal de 5/1 (idéalement de 10/1).</p>
582

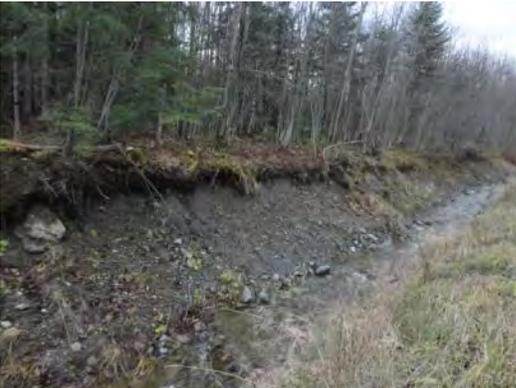
<p>Importante superficie de sol à nu du talus du fossé.</p>	<p>Aménager une série de trappes à sédiments dans les zones de replat. Chaque trappe à sédiments doit avoir une profondeur d'au moins 30 cm. Elle doit respecter un ratio longueur/largeur minimal de 5/1 (idéalement de 10/1).</p>
5

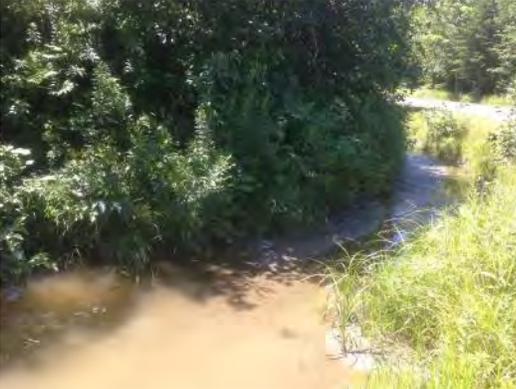
<p>Trappe à sédiments de forte dimension presque remplie à pleine capacité.</p>	<p>Vider la trappe à sédiments par temps sec. <i>*La vidange de la trappe a été réalisée à l'été 2014 selon l'inspecteur municipal</i></p>

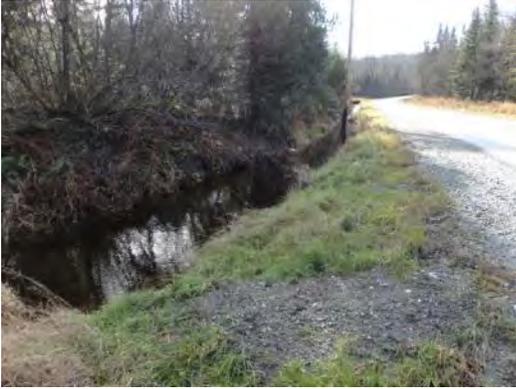
<p>Apport de sédiments du chemin directement dans le fossé/ruisseau.</p>	<p>Utiliser un gravier de bonne qualité lors du rechargement du chemin (MG-20B bien compacté).</p>
6

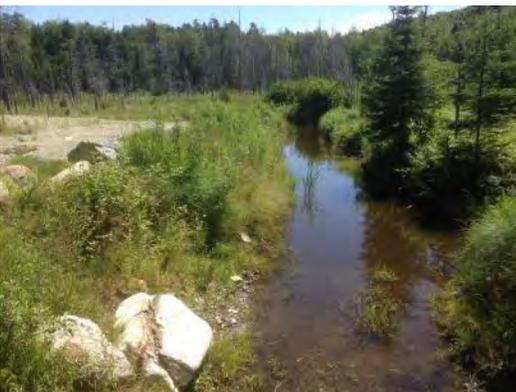
<p>Remblai dans la bande riveraine et sol à nu près du ruisseau. Bande riveraine conservée de largeur insuffisante.</p>	<p>Ensemencer le sol à nu.</p>
6

Les bandes riveraines des trois principaux tributaires du lac sont naturelles et présentent une excellente qualité mise à part deux secteurs du ruisseau Paradis, soient le remblai dans le secteur du milieu humide et le tronçon artificialisé avant le lac.

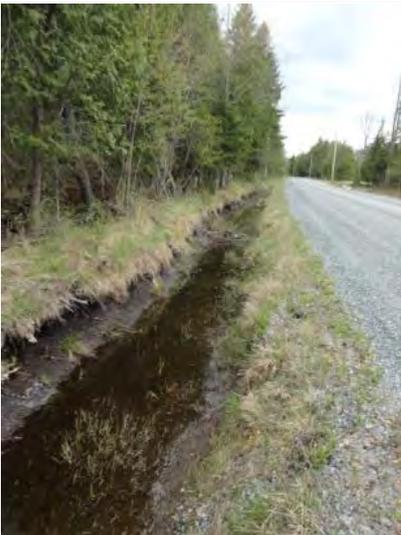
<p>Fossé creusé près d'un cours d'eau sans mesure de rétention des sédiments. Présence de sol nu et érosion.</p>	<p>Privilégier la méthode du tiers inférieur pour l'entretien des fossés. Mettre en place une mesure de rétention des sédiments (boudin ou trappe à sédiment) lors de travaux dans un fossé près d'un cours d'eau.</p>

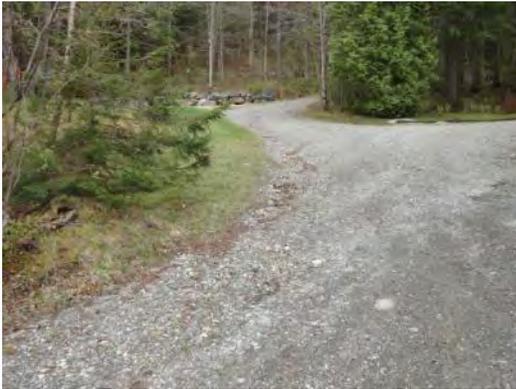
<p>Érosion d'une entrée privée en gravier en pente forte vers le lac. Les sédiments sont acheminés directement au lac via une rigole qui traverse le chemin Paradis.</p>	<p>Installer des déflecteurs d'eau dans la chaussée de l'entrée pour diriger l'eau dans la végétation ou déplacer le chemin Paradis et recréer une bande riveraine.</p> <p>Voir annexe 2.</p>
● 566

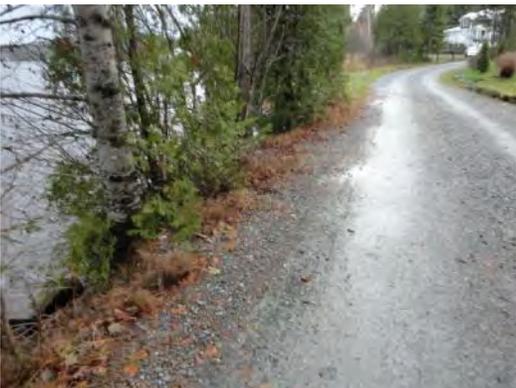
<p>Chemin Paradis en gravier presque dans le lac.</p>	<p>Réduire au maximum la largeur du chemin à cet endroit pour élargir la bande riveraine ou déplacer le chemin Paradis et recréer une bande riveraine.</p>
● 52

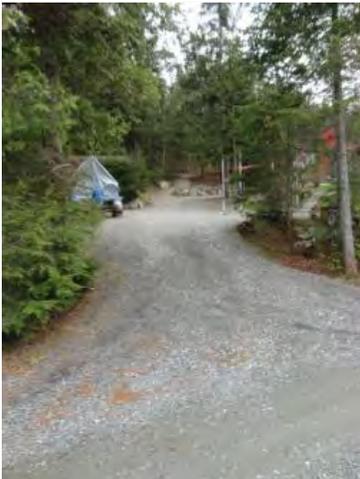
<p>Érosion d'une entrée privée en gravier en pente forte vers le lac. Les sédiments sont acheminés directement au lac via une rigole qui traverse le chemin Paradis.</p>	<p>Installer des déflecteurs d'eau dans la chaussée de l'entrée pour diriger l'eau dans la végétation ou déplacer le chemin Paradis et recréer une bande riveraine.</p> <p>Voir annexe 2.</p>

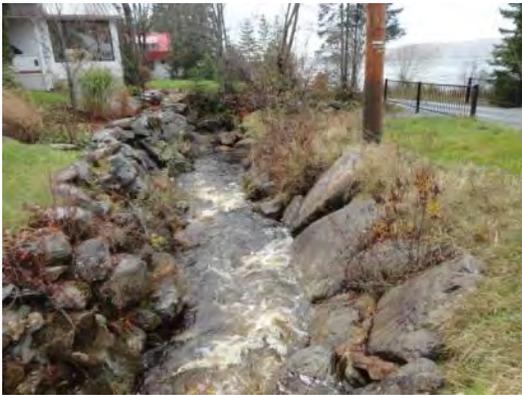
<p>Artificialisation des bandes riveraines le long du ruisseau Paradis. Gazon tondu en replat de talus.</p>	<p>Idéalement, respecter une bande riveraine de 10 m sans tondre ou laisser une bande minimale. Planter des arbustes sur les replats de talus.</p>
567

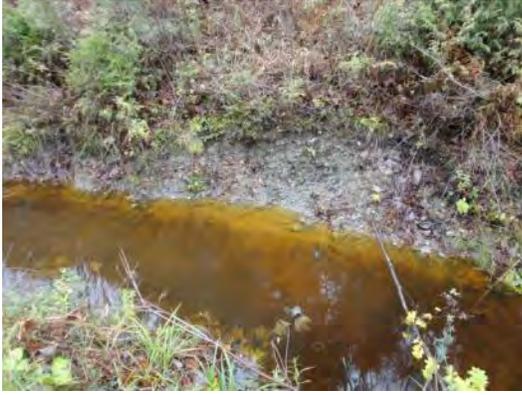
<p>Bas de talus du fossé érodés.</p>	<p>Assurer une bonne densité de végétation herbacée par l'ajout de semence (mélange MTQ et/ou mélange B).</p>
43

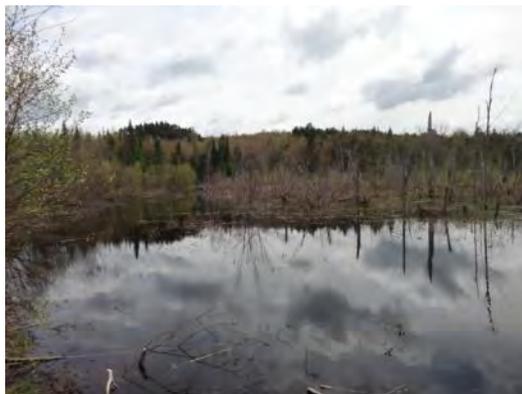
<p>Milieu humide à la tête du ruisseau Gosford créé par un barrage de castor.</p>	<p>Milieu sensible à protéger.</p>

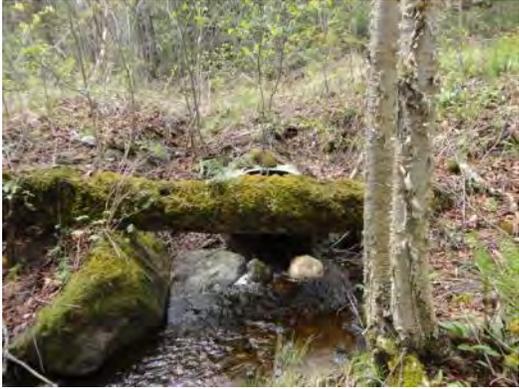
<p>Vieux ponceau dont les talus s'affaissent sur un chemin de vtt qui traverse le ruisseau Gosford.</p>	<p>Refaire le ponceau.</p>
44

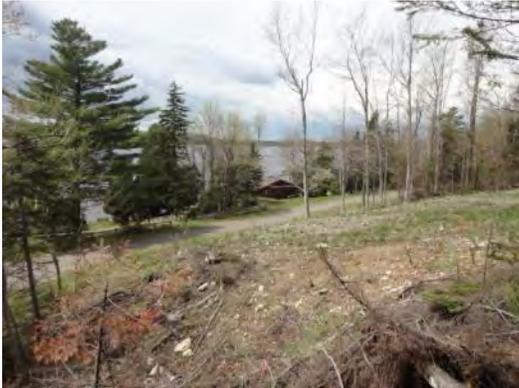
<p>Déboisement et remblai pour une éventuelle construction en deuxième rangée. Présence de sol à nu.</p>	<p>Limiter le déboisement dans les secteurs de pente forte. Limiter et règlementer le développement en deuxième rangée au lac. Ensemencer les sols nus et recouvrir de paille ou de matelas anti-érosion.</p>
564

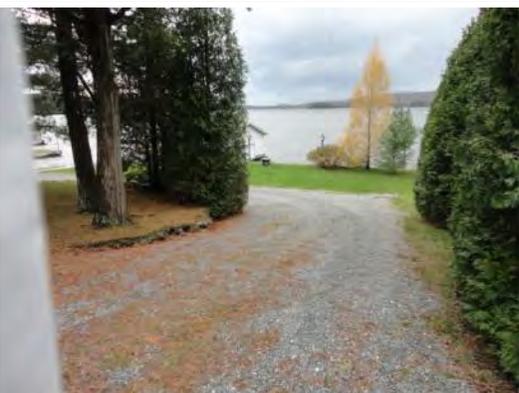
<p>Entrée privée large en pente modérée vers le lac, bande riveraine étroite et engazonnée.</p>	<p>Réduire la largeur de l'entrée, végétaliser la bande riveraine et planter un massif d'arbustes dans la courbe de l'entrée de manière à filtrer les apports par ruissellement direct au lac.</p>

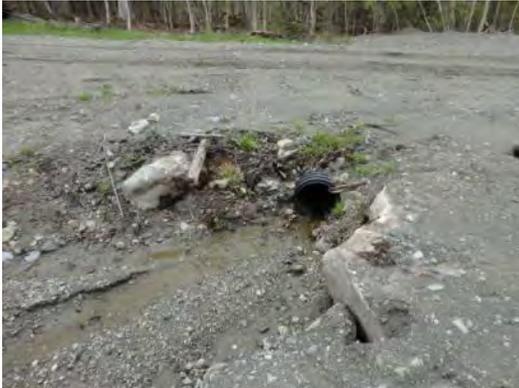
<p>Ponceau non stabilisé sur un cours d'eau intermittent.</p>	<p>Installer un géotextile et enrocher le pourtour du ponceau. Stabiliser les sols à nu adjacents par un ensemencement et un matelas anti-érosion.</p>
38

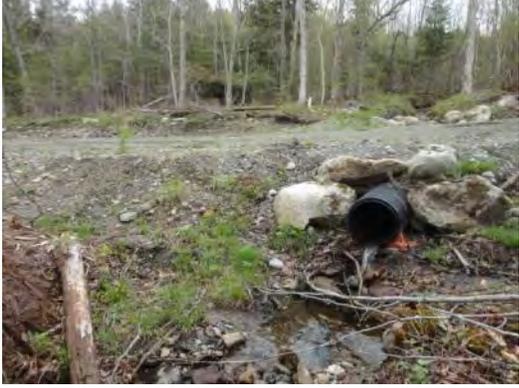
<p>Ponceau mal stabilisé sur un ruisseau. Création d'une chute à la sortie du ponceau.</p>	<p>Éviter la création de chute à la sortie des ponceaux. Enlever les grosses roches, installer un géotextile et enrocher le pourtour du ponceau. Stabiliser les sols à nu adjacents par un ensemencement et un matelas anti-érosion.</p>
73

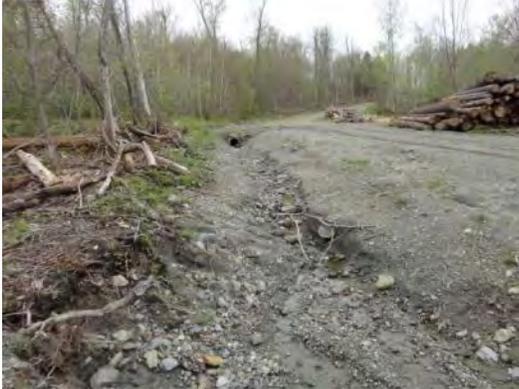
<p>Déboisement dans un secteur de pente forte pour des constructions en deuxième rangée au lac. Sol à nu dans les fossés et dans la zone périphérique.</p>	<p>Limiter le déboisement dans les secteurs de pente forte. Limiter le développement en deuxième rangée au lac. Ensemencer les sols nus et recouvrir de paille ou de matelas anti-érosion. Installer un boudin de bois dans le fossé pour capter les sédiments.</p>

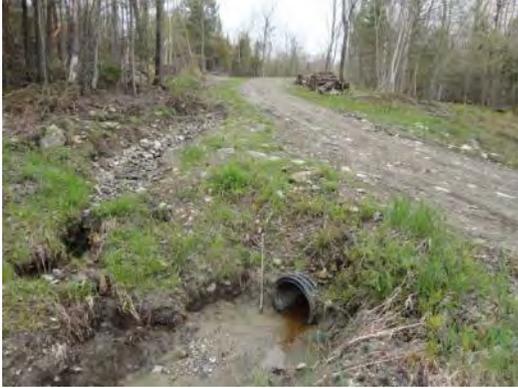
<p>Chemin nouvellement aménagé pour un développement en deuxième rangée au lac. Érosion des talus du fossé et érosion de la surface du chemin par orniérage.</p>	<p>Ensemencer les talus du fossé et installer un matelas anti-érosion. Aménager un seuil en roche dans le fossé pour ralentir l'eau. Donner une forme en «dos d'âne» au chemin pour favoriser l'évacuation de l'eau de la surface du chemin.</p>
36

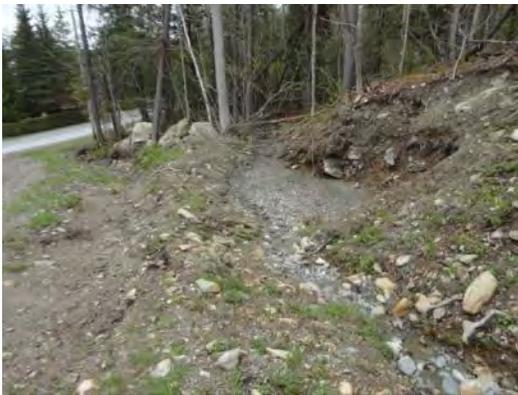
<p>Trappe à sédiments remplie et instable.</p>	<p>Adoucir mécaniquement la pente du talus (côté droit) de la trappe. Stabiliser les sols nus à l'aide d'un ensemencement et l'installation de matelas anti-érosion.</p>
562

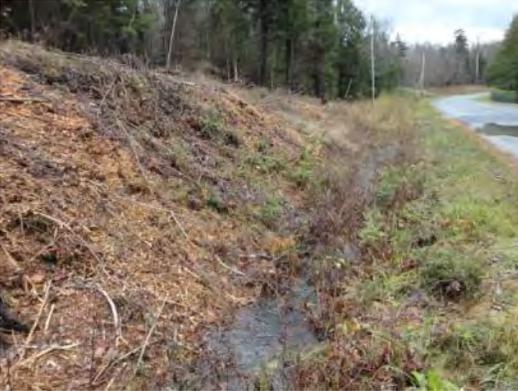
<p>Sol nu sur le talus du fossé</p>	<p>Assurer une bonne densité de végétation herbacée par l'ajout de semence (mélange MTQ et/ou mélange B).</p>

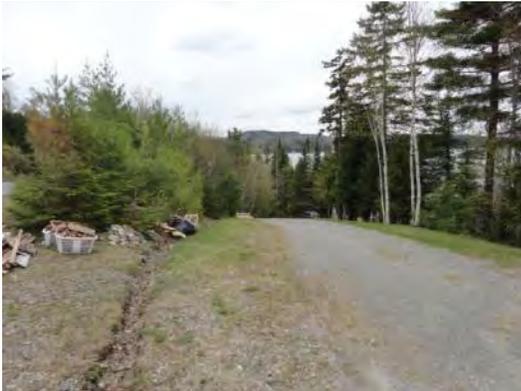
<p>Entrée privée en gravier et en pente forte vers le lac. Érosion du fossé.</p>	<p>Installer des seuils en roche dans le fossé pour ralentir l'eau de ruissellement. Installer des déflecteurs d'eau dans la chaussée du chemin pour dévier l'eau vers le fossé et empêcher l'érosion du chemin.</p>
33

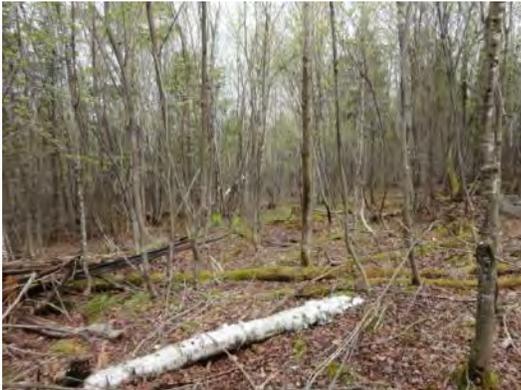
<p>Ancienne coupe forestière d'une quinzaine d'années dans un secteur de pente forte.</p>	<p>Limiter et règlementer les activités forestières futures dans ce secteur en pente forte.</p>

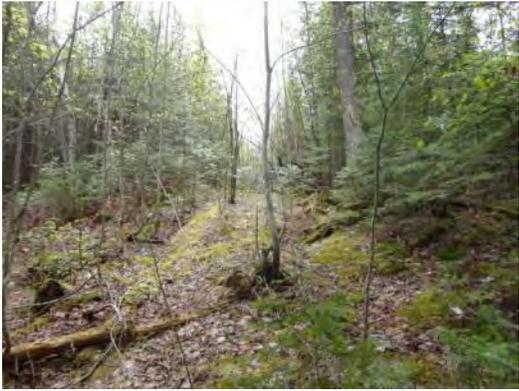
<p>Ancien chemin de débardage rectiligne et en pente forte vers le lac. Bien stable à l'heure actuelle.</p>	<p>Limiter et règlementer les activités forestières futures dans ce secteur en pente forte. Si des chemins sont faits dans ce secteur, ils devraient être aménagés en zigzag et l'eau devrait être déviée du chemin de façon régulière.</p>
560

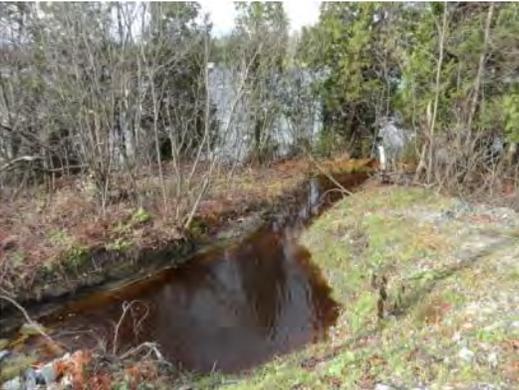
<p>Bande riveraine de faible qualité du côté droit du ruisseau. Érosion du pied de la berge du côté gauche.</p>	<p>Renaturalisation de la berge droite par la plantation d'arbustes. Stabilisation du pied de la berge gauche par l'installation de boudins de coco et de boutures denses de saules.</p>
560

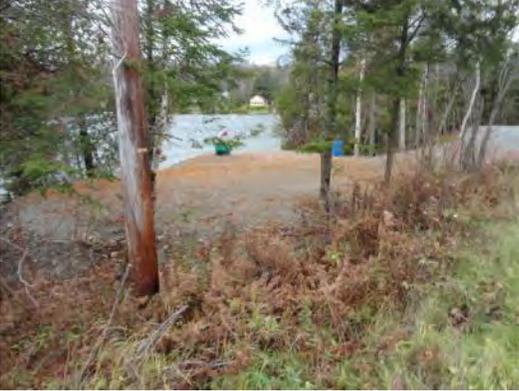
<p>Sol mis à nu près du lac par l'aménagement d'une borne sèche sans mesure de contrôle de l'érosion.</p>	<p>Ensemencer et planter des arbustes dans les zones qui n'auront pas à être utilisées pour circuler. Assurer que d'éventuels apports par ruissellement ne se rendent pas directement au lac en redirigeant l'écoulement vers le milieu boisé.</p>

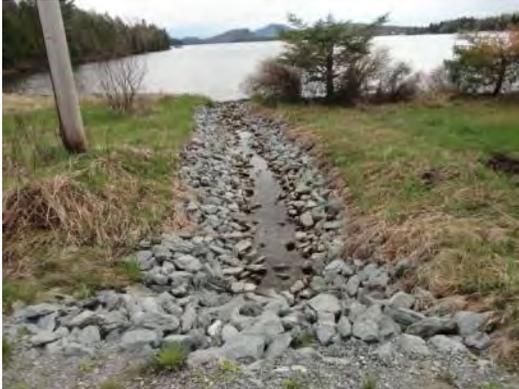
<p>Arrivée d'eau au lac excessivement enrochée. Réchauffement de l'eau par les roches et enrochement dans la bande riveraine.</p>	<p>Planter des arbustes autour de l'enrochement pour créer de l'ombrage.</p>
559

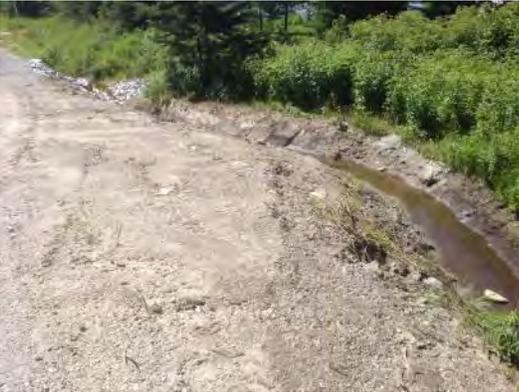
<p>Sol à nu sur les talus du fossé et sur le replat du chemin. Affaissement du chemin problématique.</p>	<p>Stabiliser le chemin et son talus par un ensemencement et l'installation d'un matelas anti-érosion.</p>

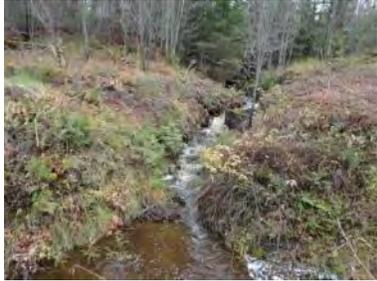
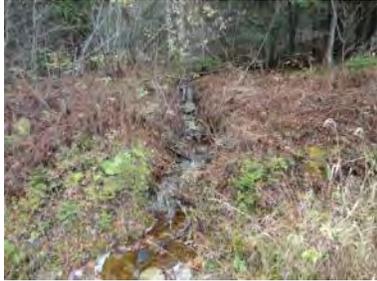
Point 584: Ruisseau Gosford	Point 563: Ruisseau	Point 585: Ruisseau
