## Portrait du lac Nicolet 2023

Préparé pour :

Association des résidents du lac Nicolet (ARLN)

Décembre 2023

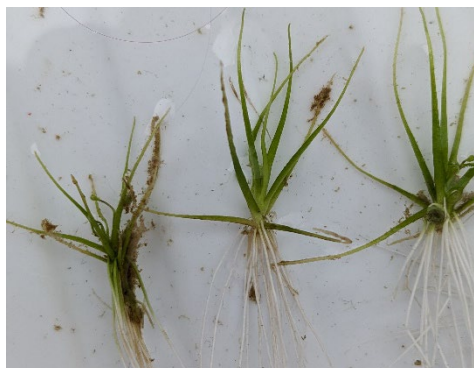
- En 2023, deux espèces peu communes dans la région ont été retrouvées au lac Nicolet soit l'élodée de Nuttall et la subulaire aquatique.

Subulaire aquatique (*Subularia aquatica*)  
©RAPPEL, 2023

La subulaire aquatique est une petite plante (3 à 10 cm de hauteur) discrète, peu connue et rare au Québec (Marie-Victorin, 2002). Il s'agit d'une plante annuelle submergée qui croît dans les eaux peu profondes des lacs froids (Marie-Victorin, 2002). Ses feuilles sont basilaires et linéaires-cylindriques, en forme d'épines, et elle produit des petites fleurs qui peuvent s'ouvrir sous l'eau, puis des capsules de graines gonflées (Marie-Victorin, 2002; Native plant trust, 2023). Elle peut facilement être confondue avec l'ériocaulon aquatique, la lobélie de Dortmann ou l'isoète, mais on la distinguera par l'observation de ses structures reproductrices caractéristiques.

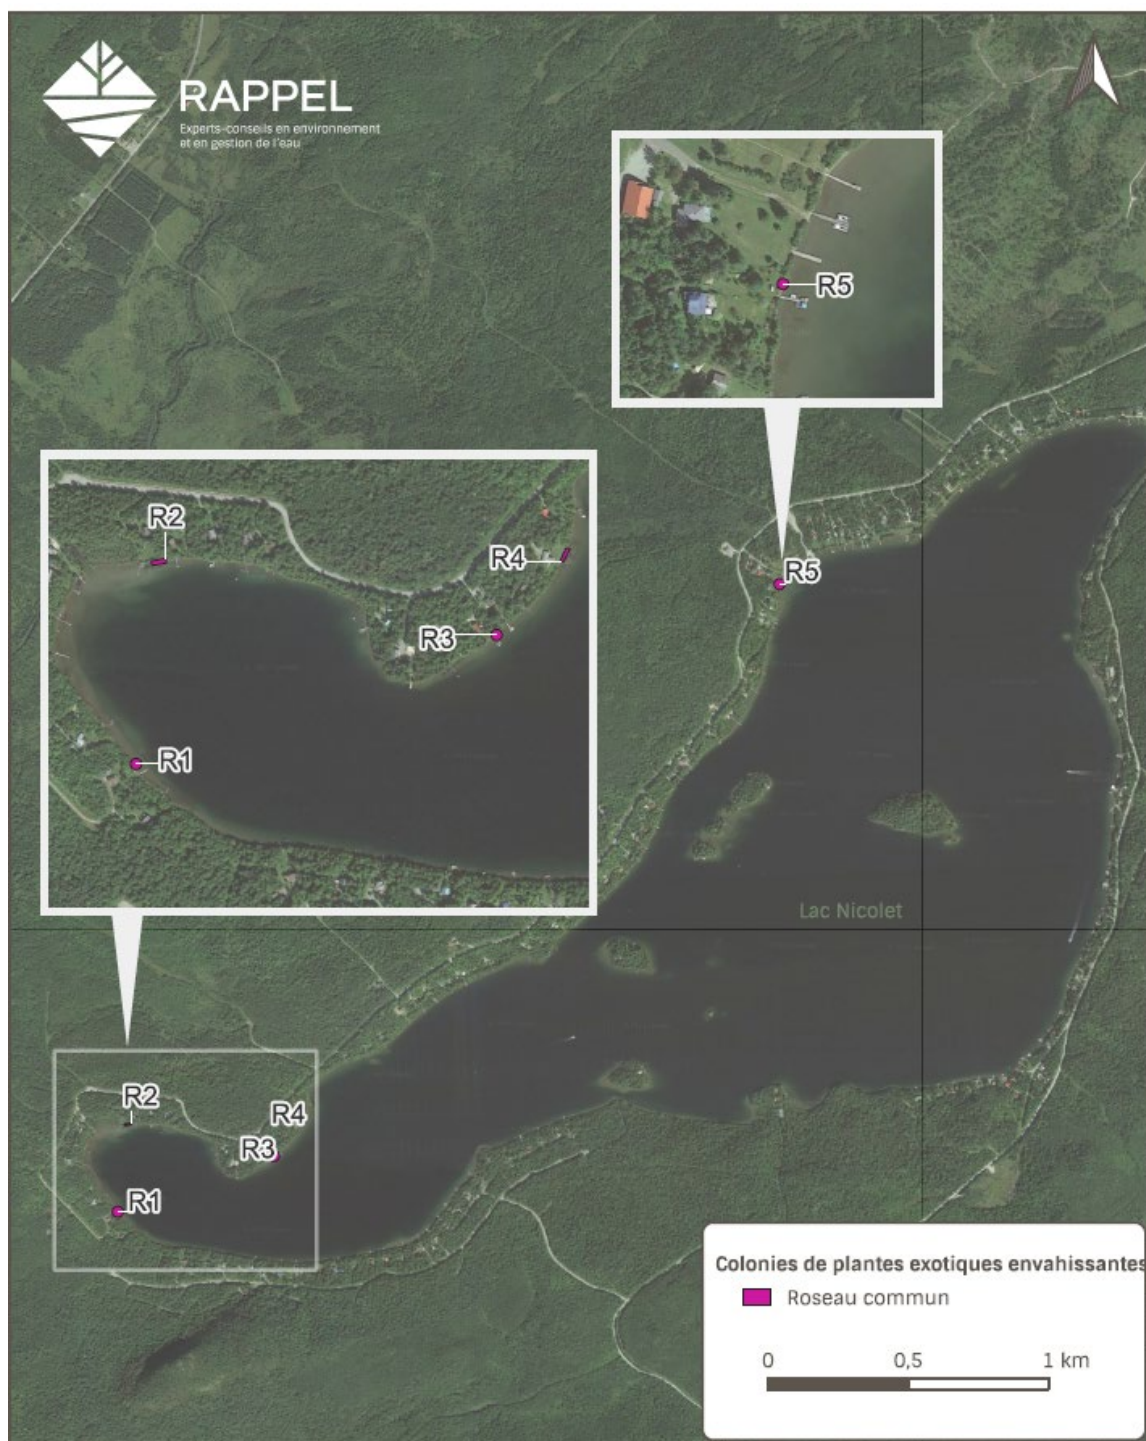
Figure 9. Localisation des colonies de Roseau commun identifiées en 2023

En terminant, mentionnons qu'en 2021, un inventaire et un plan d'intervention concernant le contrôle des colonies du roseau commun sur les rives du lac Nicolet, ont été réalisés par le RAPPEL. Ensuite, différentes actions de contrôle ont été réalisées par l'Association. Lors de la caractérisation des plantes aquatiques en 2023, la présence de roseau commun a été notée à quelques endroits en périphérie du lac (Figure 9). Précisons toutefois, qu'aucun inventaire exhaustif n'a été réalisé.

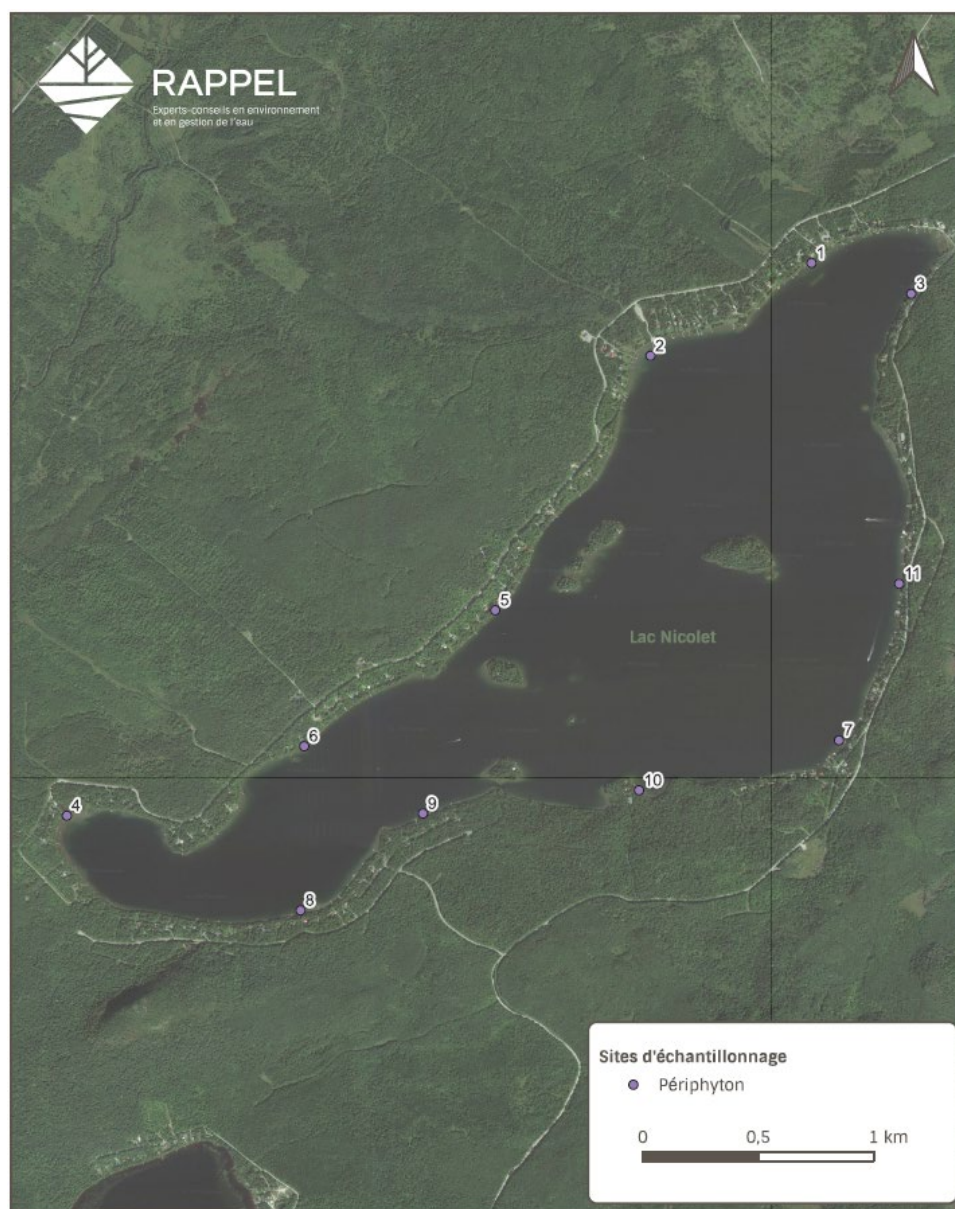
Figure 10. Localisation des sites de suivi du périphyton au lac Nicolet

La carte de localisation des sites de suivi, ainsi que les résultats, sont présentés à la figure 10 et aux tableaux XI et XII (RAPPEL à partir d'APLN 2012 à 2020). Notons que selon les données consultées, la position des stations 3 et 8 a légèrement variée en 2020.

En ce qui concerne les résultats plus localisés, **les stations 1 et 10** apparaissent comme étant les plus problématiques. À la station 10, qui est la plus dégradée, l'épaisseur moyenne du périphyton a doublé entre 2012 et 2014, et est demeurée très élevée en 2020. Notons par ailleurs qu'en 2020, la **station 4** a connu une augmentation importante et est la deuxième plus élevée après la station 10. Les stations 1 (au nord du lac) et 4 (au sud, à l'exutoire) se trouvent également dans les zones les plus densément colonisées par les plantes aquatiques en 2023 (Annexe 5).

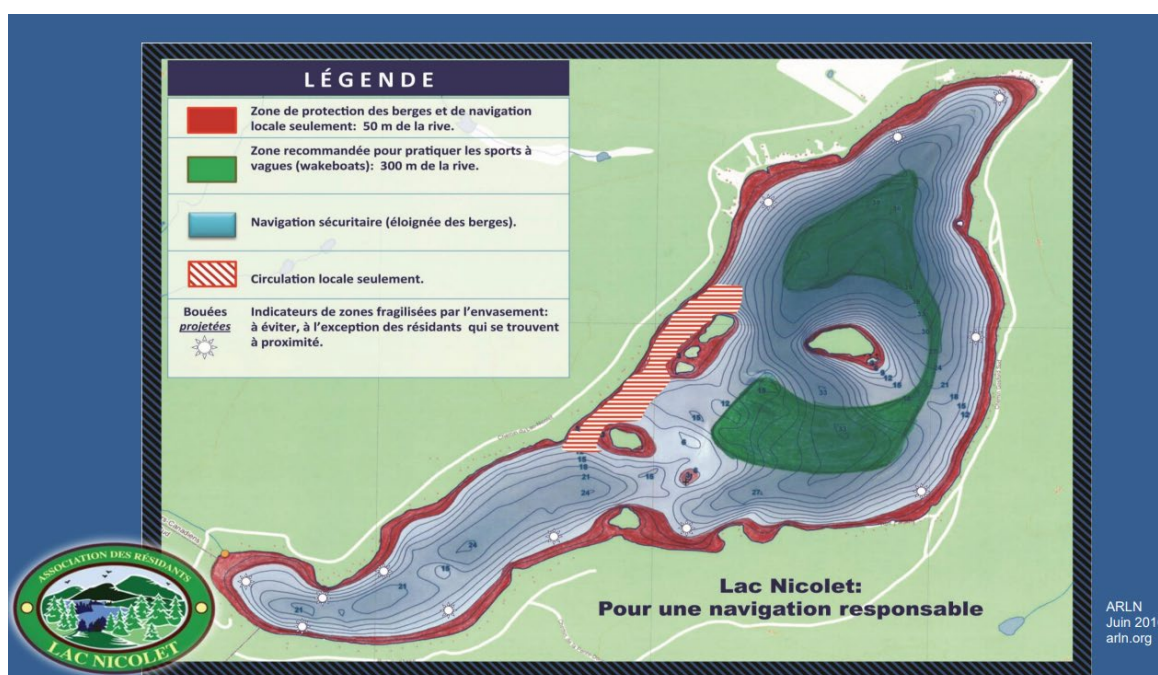
Figure 11. Carte pour une navigation responsable au lac Nicolet

Précisons qu'aucune réglementation fédérale n'est en vigueur concernant la navigation au lac Nicolet (Règlement sur les restrictions à la conduite des bâtiments ; Transport Canada, 2023). Toutefois, une carte de navigation a été élaborée par l'ARLN afin de promouvoir des pratiques sécuritaires et respectueuses de l'environnement et favoriser la cohabitation des usages au lac Nicolet (Figure 11). En effet, selon les résultats de deux études québécoises, il est recommandé d'utiliser les bateaux avec amplificateurs de vagues (wakeboats) à une distance de 300 mètres de la rive ainsi que dans une profondeur d'eau plus grande que 7 mètres (Mercier-Blais et Prairie 2014, Raymond et Galvez, 2015).

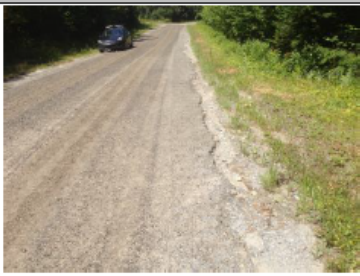
| 1 | Description | Recommandations |
|---|---|---|
| | Rigole profonde sur le côté du chemin. | Lors du nivelage du chemin, s'assurer de diriger l'eau de ruissellement rapidement vers les fossés afin d'éviter la formation de rigoles (retirer la végétation présente sur l'accotement).<br><br><i>*Travaux réalisés à l'été 2014 selon l'inspecteur municipal</i> |

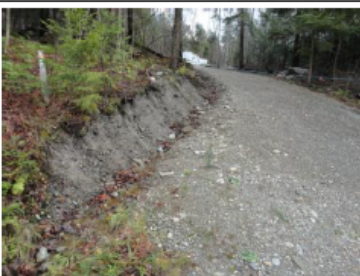
| 1 | Description | Recommandations |
|---|---|---|
| | Fossé nouvellement créé dans une entrée privée. Sol argileux à nu et érosion du fossé. | Ensemencer les sols mis à nus (utiliser le « <a href="#">Mélange MTQ</a> » et/ou « <a href="#">Mélange B</a> ») et recouvrir les d'un matelas anti-érosion. |

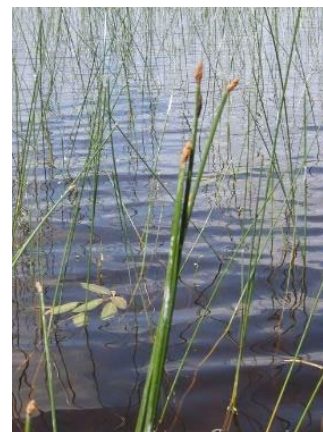
L'éléocharide (*Eleocharis* sp.) se retrouve un peu partout au Québec. Elle se retrouve dans les marais, les lacs et les rivières, en eaux peu profondes (0,5 m) et préfère les substrats à particules fines (vaseux et sableux). L'éléocharide forme des colonies denses presque pures, mais se retrouve souvent en compagnie de la prêle fluviatile et du scirpe des étangs. Plante sans feuille et à tige dressée et cylindrique, l'éléocharide porte une fructification brun pâle à son sommet et peut atteindre une hauteur de deux mètres.

Éléocharide

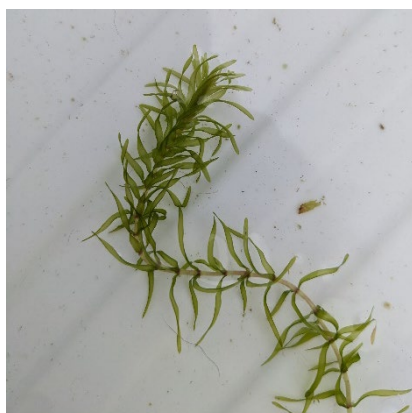
Les élodées sont des plantes vivaces aquatiques submergées qui mesurent généralement moins d'un mètre. Elles se distinguent bien par leurs nombreux verticilles de trois feuilles courtes (Marie-Victorin, 2002). On les retrouve dans les eaux tranquilles des lacs et des étangs où elles peuvent former des colonies denses (Fleurbec, 1987). Leurs minuscules fleurs blanchâtres flottent à la surface de l'eau au bout d'un long pédoncule (qui est en fait une elongation du tube floral) (Michigan Flora Online, 2020). Les feuilles de l'élodée du Canada ont une grande variabilité phénotypique, mais elles sont rigides, ont un apex obtus, et peuvent avoir une largeur de 1,2 à 4 mm. L'élodée de Nuttall, quant à elle, a des feuilles flasques qui ne gardent pas leur forme lorsqu'on les sort de l'eau. Leur apex est aigüe, et leur largeur n'excède pas 1,8 mm (Marie-Victorin, 2002).

Élodée de Nuttall

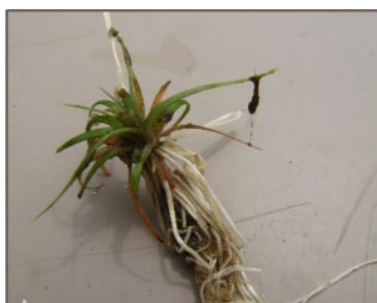
L'ériocaulon aquatique est une espèce bien commune au Québec. Haute de quelques centimètres, elle colonise essentiellement les eaux tranquilles et peu profondes (moins d'un mètre) des lacs et des rivières (Marie-Victorin, 2002). Ses feuilles disposées en rosettes sont longuement triangulaires et sa longue hampe florale (jusqu'à un mètre) nue émerge de l'eau et porte un capitule (inflorescence) sous-globulaire, donnant l'impression qu'une broche à tricoter est piquée dans l'eau (Lapointe, 2014). Elle vit typiquement sur un substrat de gravier ou de sable dans les lacs oligotrophes (Fleurbec, 1987).

Feuilles basales et racine  
d'ériocaulon aquatique

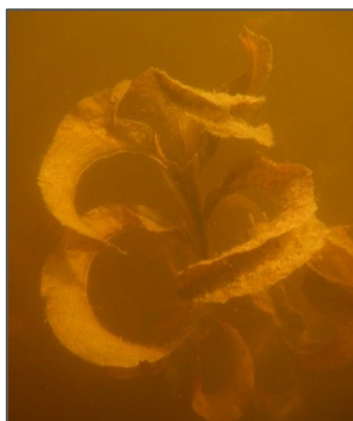
### Potamot à grandes feuilles (*Potamogeton amplifolius*)

Cette espèce fait partie du groupe des potamots dont la base des feuilles est non embrassante et dont le limbe est non linéaire. Il se distingue grâce à ses grandes feuilles submergées rougeâtres et courbées portant entre 30 et 40 nervures (Marie-Victorin, 2002). Ses feuilles flottantes ovales et ses épis dressés qui tapissent l'eau se voient fréquemment dans les plans d'eau du Québec (Lapointe, 2014). Cette espèce se reproduit abondamment par ses rhizomes et par les fragments de tige (Marie-Victorin, 2002).

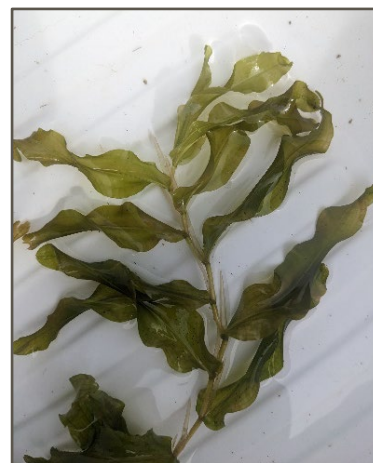
Les feuilles du potamot à longs pédoncules sont embrassantes autour de la tige et leur limbe est non linéaire. Il se distingue des autres espèces de cette catégorie (le potamot de Richardson et le potamot perfolié) par le fait que ses longues stipules persistent tout au long de sa croissance et sont bien visibles. De plus, l'extrémité de ses tiges tend à zig-zaguer, et l'extrémité de ses feuilles est cucullée, c'est-à-dire qu'elle est en forme de petite cuillère qui se fend lorsque pressée. Les feuilles de ce potamot sont généralement bien vertes et de forme allongée et peuvent mesurer de 5 à 25 cm, et ses tiges peuvent atteindre plus de 2m de longueur, lui permettant de croître de bonnes profondeurs. (Minnesota Wildflowers, 2023)

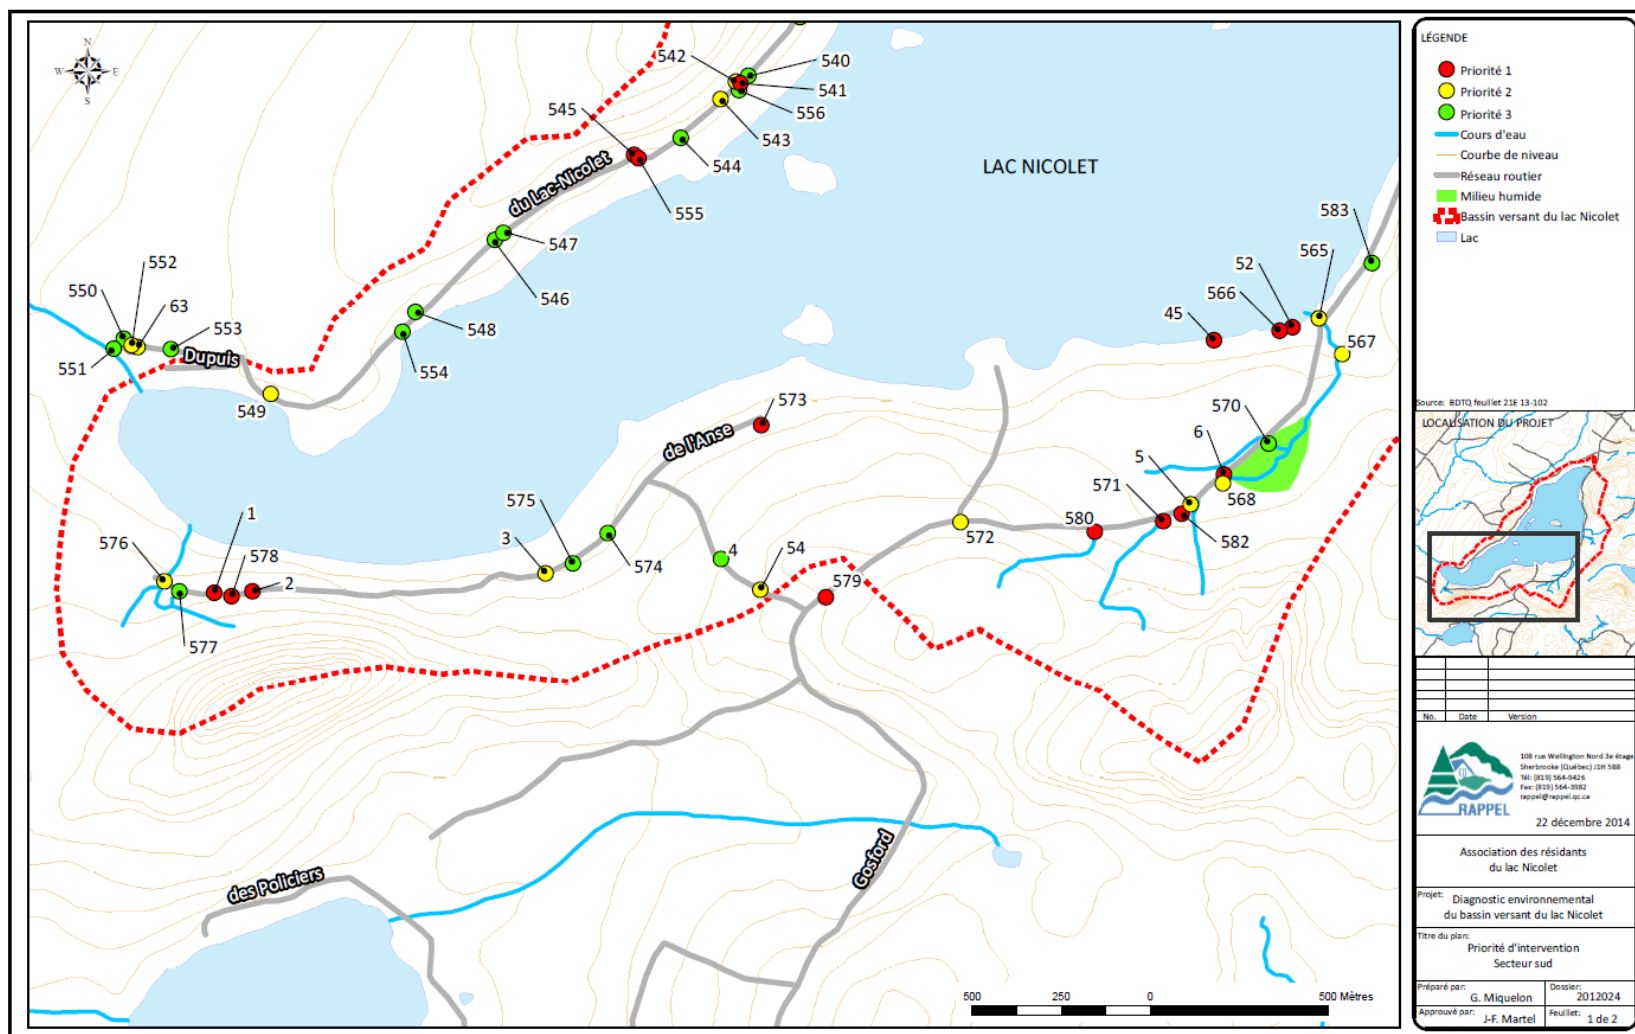
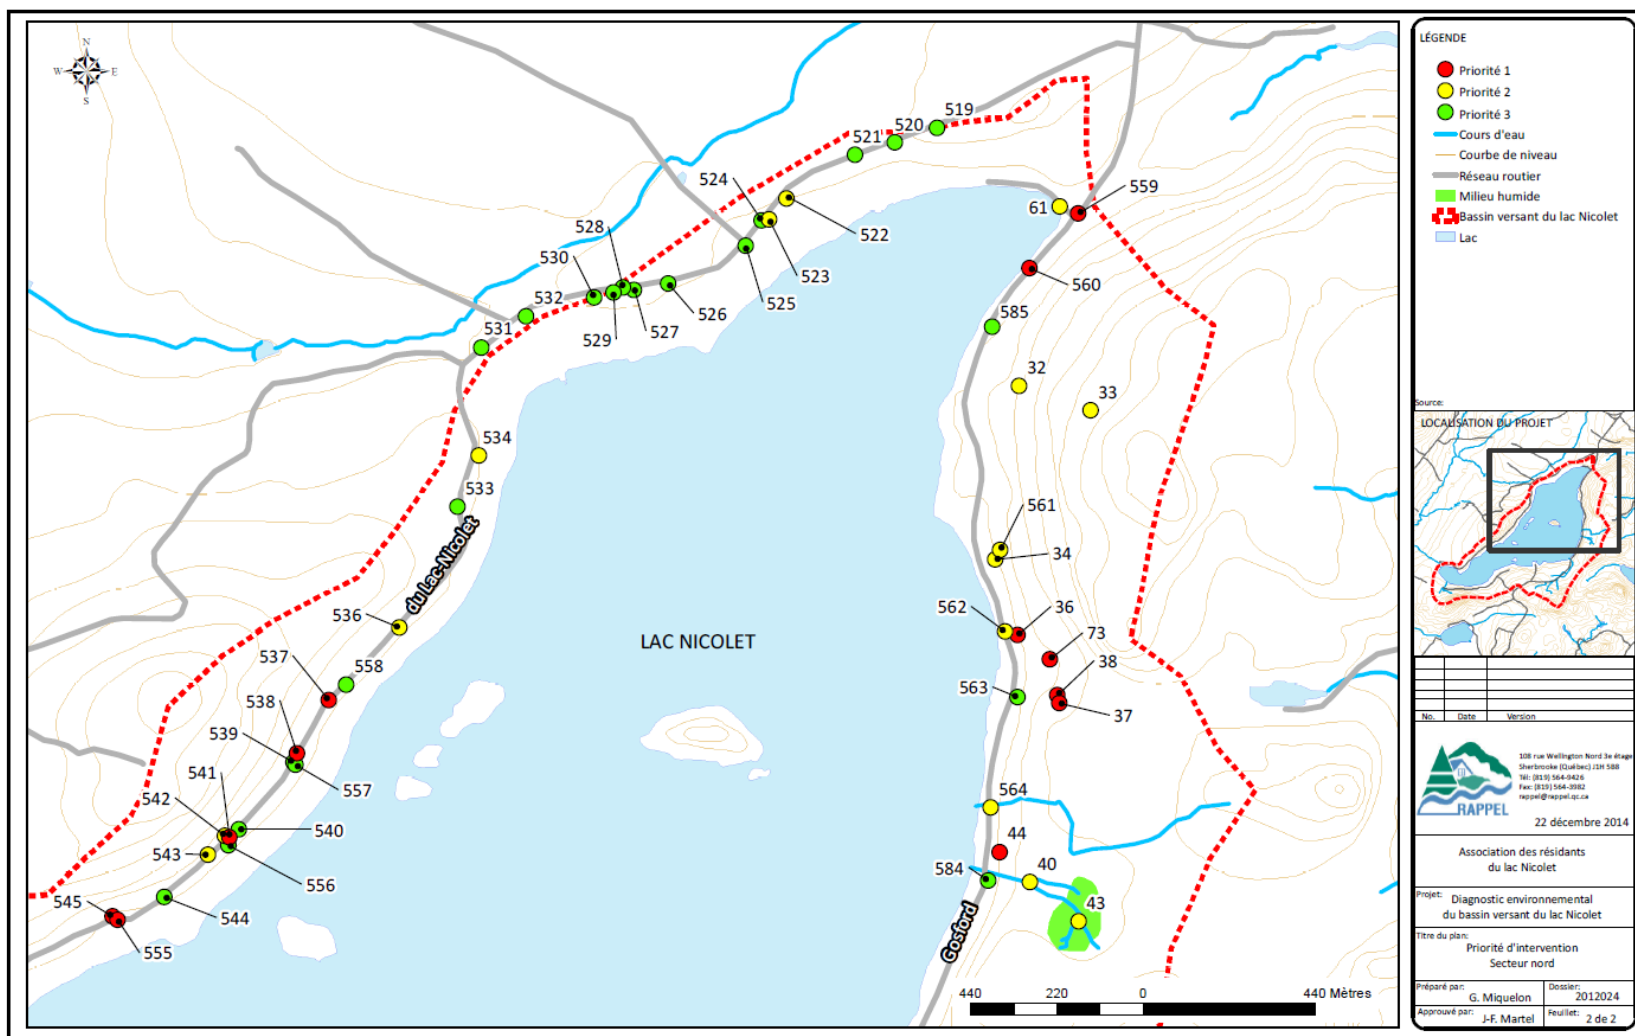
## Annexe 6 – Localisation des problématiques d'érosion dans le bassin versant du lac Nicolet (RAPPEL, 2014)

De 2013 à 2014, des inventaires ont été réalisés par le RAPPEL permettant d'identifier **94 foyers d'érosion** dans le bassin versant du lac Nicolet. Une priorisation a également été effectuée selon le niveau de dégradation et l'importance de la mise en œuvre d'actions correctrices. Ainsi, on remarque au tableau XXI que **28%** des problématiques observées ont été jugées prioritaires (niveau 1). Le secteur du chemin Gosford est celui qui présente le plus grand nombre d'observations ainsi que d'éléments à prioriser (56% des priorités 1 et 2).
