Caractérisation du ruisseau Paradis Note technique

CARACTÉRISATION DU RUISSEAU PARADIS

Note technique

L'Association des résidents du lac Nicolet (ARLN)

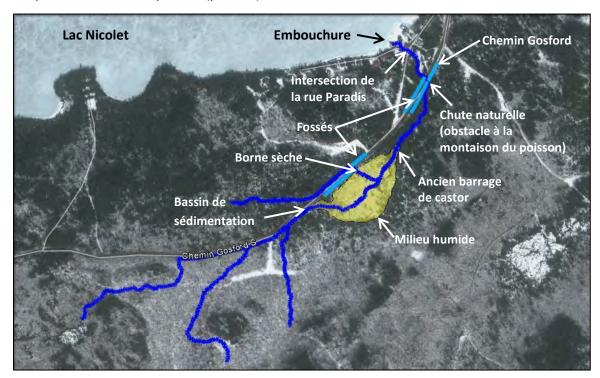
Figure 2. Ruisseau Paradis.

La figure 2 illustre le parcours du ruisseau Paradis dont l'embouchure (photos 1 et 2) se trouve à la hauteur de l'intersection de la rue Paradis (photo 3). Le ruisseau passe alors sous les deux sections de rue, et entre les deux, se trouve un bassin de sédimentation (photo 4). De la rue Paradis jusqu'au chemin Gosford, le ruisseau longe de très près les maisons (photo 5) et on y constate une bande riveraine parfois inexistante (photo 6). Dans ce secteur, le ruisseau s'écoule en cascade dans une alternance de seuils et de fosses (photo 7) qui permettent le passage des poissons. Toutefois, tout juste en amont du chemin Gosford, se trouve une chute naturelle qui bloque la montaison du poisson (photo 8).

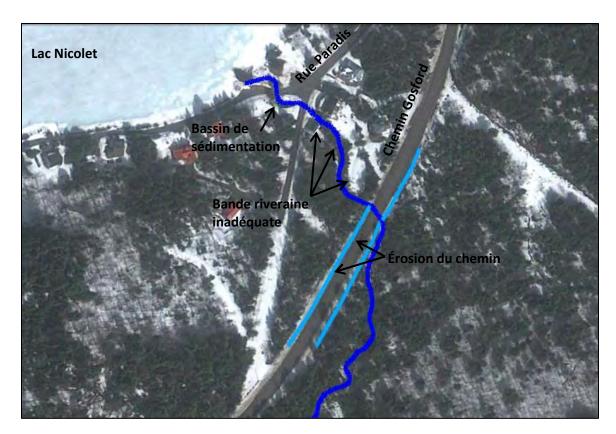
Figure 3: Partie aval du ruisseau Paradis

Le bassin de sédimentation aménagé à l'intersection de la rue Paradis (figure 3) est beaucoup trop petit pour retenir les sédiments fins. En effet, pour qu'un bassin soit efficace, l'eau doit y séjourner entre 12 et 24 heures. Or, le temps de séjour actuel du bassin est d'au plus quelques secondes, voire une ou deux minutes. En période de crue, nous estimons le débit du ruisseau Paradis à environ 200 litres par seconde. Dans ces conditions, le bassin devrait avoir une dimension de 8 640 mètres cubes (2m x 50m x 80m) pour avoir un temps de rétention minimal, soit de 12 heures. Force est de constater que l'espace disponible est donc nettement insuffisant pour aménager un bassin à cet endroit. Par ailleurs, il est plutôt recommandé de travailler à la source du problème.

Le chemin Gosford constitue une source de sédiments pour le ruisseau Paradis, notamment dans la partie aval (figure 3). En effet, il a été observé que l'eau s'écoule directement sur la chaussée au lieu de s'écouler vers les fossés, ce qui provoque l'érosion de la surface de roulement. Ce problème est causé par une végétation trop abondante sur l'accotement de la route et qui empêche l'eau de s'égoutter perpendiculairement vers les fossés. Des saignées ont été aménagées, mais celles-ci ne fournissent pas à la tâche. La végétation de l'accotement devrait donc être retirée et le chemin devrait être nivelé en dos d'âne de façon à diriger l'eau vers les fossés pour ainsi éviter la formation de rigoles sur le chemin.

Cependant, puisque les fossés sont stables et très bien végétalisés, ils ne doivent surtout pas être creusés (la végétation des talus doit être maintenue). Par ailleurs, des <u>boudins de rétention</u> en laine de bois de 12 po de diamètre devraient préalablement être installés dans les fossés

avant de procéder à la réfection de la chaussée. Ces derniers capteront les sédiments émis pendant les travaux et empêcheront qu'ils soient acheminés vers le lac.

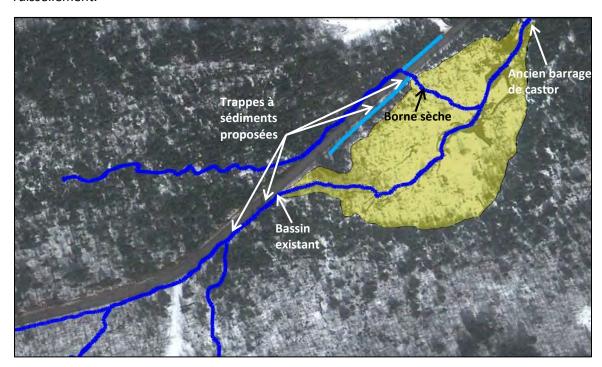
Figure 4 : Secteur du milieu humide

La borne sèche aménagée dans le milieu humide (figure 4) fait office de bassin de sédimentation pour les eaux provenant du chemin Gosford, ce qui est un très bon point. Cependant, les travaux ont été effectués sans mesure de contrôle de l'érosion adéquate. Puisque l'implantation de la végétation naturelle y semble difficile, la tourbe excavée devrait être réensemencée à l'aide d'espèces indigènes (ex. : mélange Indigo pour milieux humides). De plus, l'accès de gravier devrait être nivelé de façon à diriger les eaux de ruissellement vers la zone végétalisée et non vers l'eau libre. Finalement, un boudin de rétention en laine de bois devrait être installé entre l'accès de gravier et l'eau libre, dans le but d'éviter tout apport en sédiments via les eaux de ruissellement.

À l'heure actuelle, la borne sèche et le bassin de sédimentation existant permettent de retenir une part importante des sédiments fins provenant de l'érosion du chemin et des fossés. Cependant, il est recommandé d'aménager 4 trappes à sédiments (voir également la fiche technique du seuil de rétention) dans les fossés en amont de ces bassins de façon à intercepter les sédiments grossiers (figure 4). Ces trappes augmenteront l'efficacité des bassins et leur durée de vie. Elles devront toutefois être nettoyées régulièrement, c'est-à-dire avant que les sédiments n'atteignent la moitié de leur volume.
